Comunicato stampa

L'intervento sulla Cattedrale di Carpi

Obiettivo sicurezza

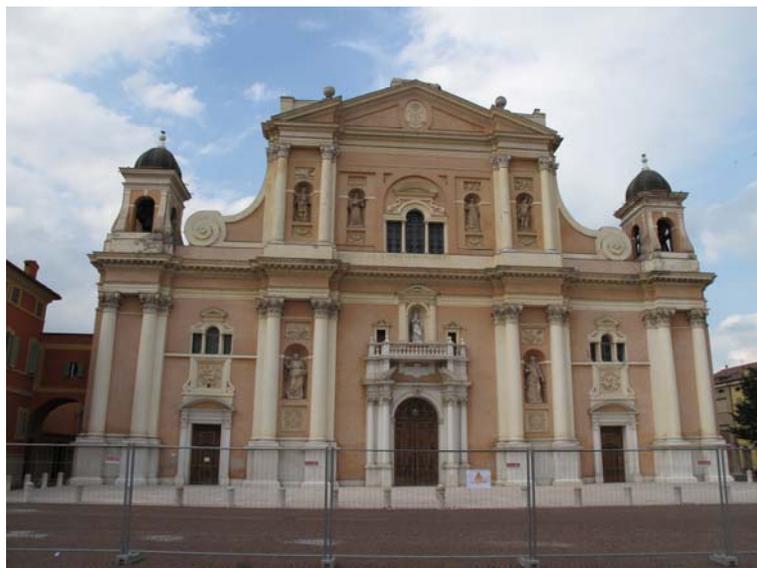
La facciata ha subito uno scuotimento con un movimento verso l'esterno che ha provocato lesioni orizzontali, ben visibili, alle paraste e al timpano. Il 29 maggio si è staccata la croce sommitale che, pur essendo vincolata con un cavo di acciaio alla sottostante parete, è caduta sul retro della facciata. L'urto ha comportato una rottura della croce che è precipitata sul tetto in legno, sfondando questo e la sottostante volta in laterizio, in prossimità del portone d'ingresso.

Il movimento ondulatorio sulla facciata ha inoltre comportato l'espulsione di parte della muratura nei due contrafforti sulla controfacciata. Inoltre si ricorda il crollo dei quattro ornamenti sferici della facciata, che hanno comportato la rottura di altre due porzioni di tetto.

Si provvederà anche alla messa in sicurezza della facciata e delle zone di tetto lesionate dal crollo dei decori, attraverso la realizzazione di una copertura provvisoria delle porzioni mancanti.

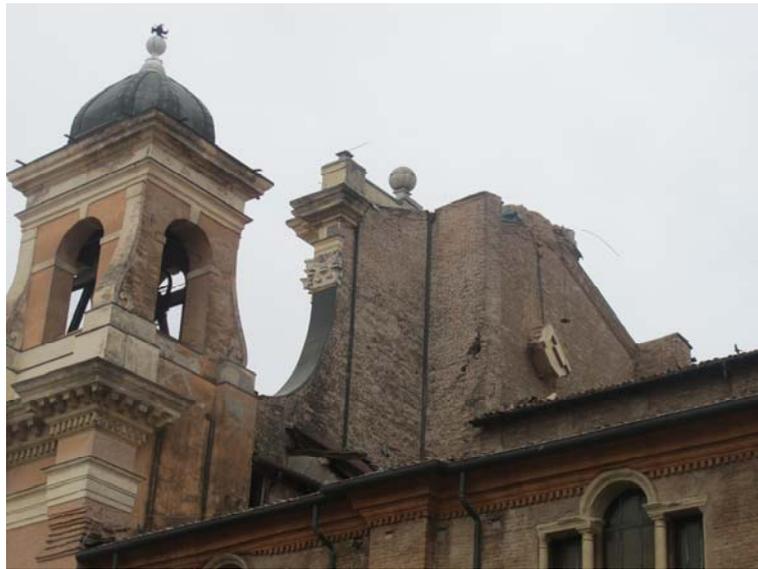
La cupola è l'elemento più danneggiato sia in termini di pericolosità sia in termini di entità. Oggetto di un precedente consolidamento strutturale (incatenamento interno a livello di appoggio della volta interna), lo scuotimento del sisma ha provocato la rottura del punto di minor resistenza (in prossimità del finestrone posto a sud-est: crollo architrave e muro sottostante), dove sono presenti anche due lesioni a taglio a X. Si è verificata inoltre l'espulsione della muratura posta sopra la volta interna, accompagnata da una lesione verticale.

L'intervento sulla Cattedrale prevede più fasi. Attualmente si sta provvedendo alla messa in sicurezza della cupola e della facciata per evitare ulteriori crolli e infiltrazioni di acqua piovana all'interno del Duomo. Tali opere risultano particolarmente complesse per la difficoltà di raggiungere la cupola centrale, che poi sarà sottoposta ad una preventiva cerchiatura su più livelli, sia sull'esterno che sull'interno, con il ripristino delle murature distrutte.
