CHIESA DI SANT'IGNAZIO DI LOYOLA

CODICE INTERVENTO: 2.437

**A3: Relazione esplicativa degli interventi eseguiti nel
post-sisma del 1996**

RELAZIONE TECNICO – ESPLICATIVA DEGLI INTERVENTI SVOLTI POST SISMA DEL 1996 e 2000 e NEL SUCCESSIVO INTERVENTO DI RESTAURO DEL 2005

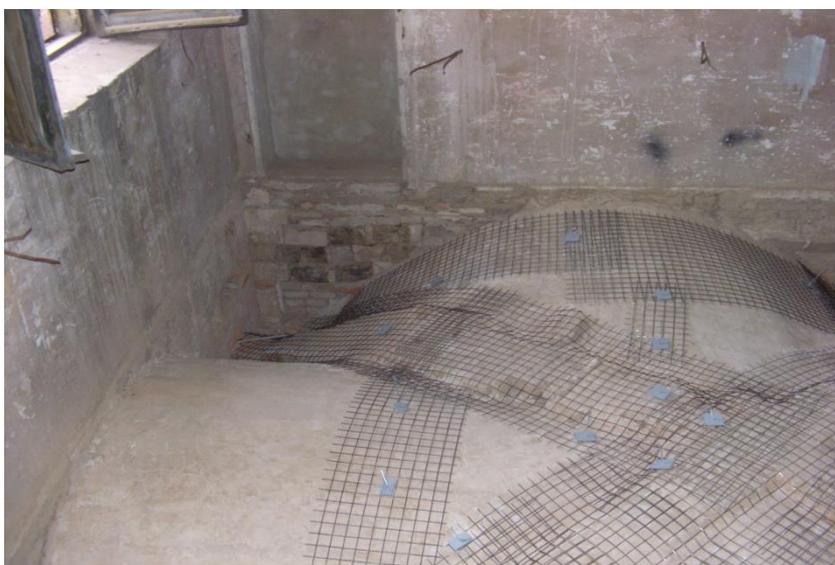
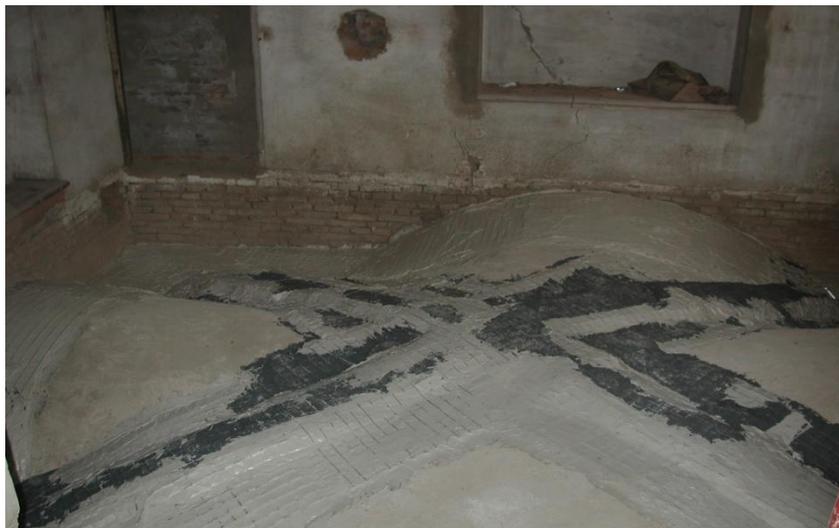
Il maggior dissesto statico riguardava le volte a crociera delle due cappelle d'ingresso, che presentano numerose lesioni intradossali (parte decorata), mentre estradossalmente, il loro cedimento aveva causato delle lesioni a pavimento e conseguentemente estese lesioni alle murature delle cantorie del piano primo.

L'intervento relativo al consolidamento delle volte a crociera (cappelle destra e sinistra/cantorie p.1), è stato realizzato nel seguente modo

- **intradossalmente con risarcitura** delle lesioni con malta di calce fortemente adesiva fino a rifiuto, previa l'accurata scarnitura e pulitura delle lesioni e il puntellamento della volta;
- **estradosossalmente** con rete di acciaio zincata posta in opera seguendo il profilo della volta, previa inserimento di connettori in acciaio inossidabile dotati di placche in acciaio poste intradosalmente, collegati alla rete, esecuzione del getto di riempimento dei rinfianchi con conglomerato cementizio alleggerito, esecuzione finale di soletta in resina epossidica a rivestimento della rete elettrosaldata.
