SISMA 2012

QUARANTOLI - COMUNE DI MIRANDOLA - PARROCCHIA DI S. MARIA AD NIVES

PROGETTO DI RESTAURO E CONSOLIDAMENTO DELLA CASA CANONICA

Settembre 2019

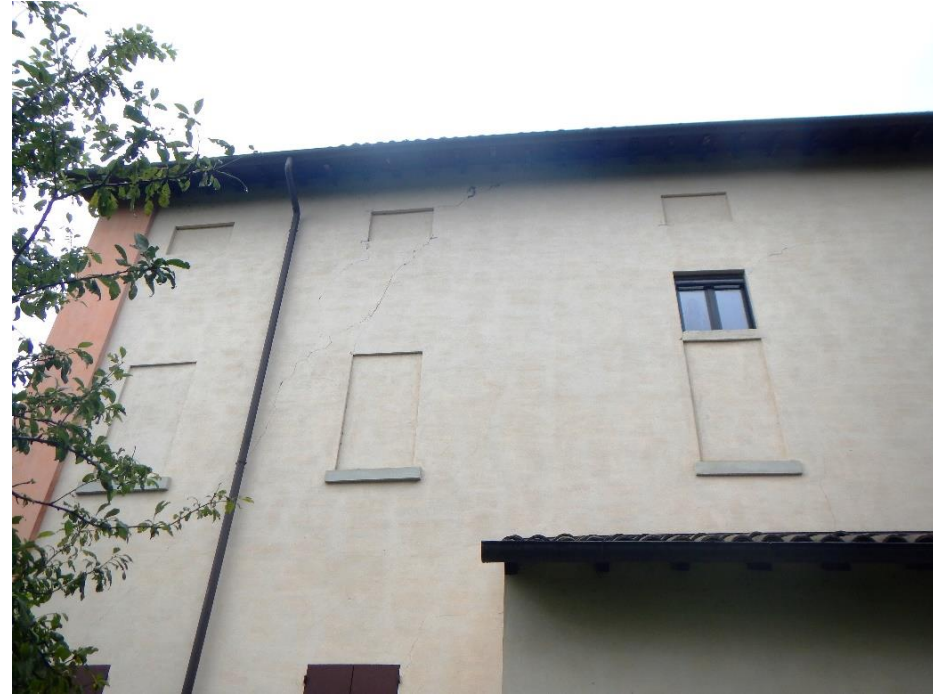
Prospetto Est oggi, presenti tracce delle finestre precedenti

Nel fronte est
è leggibile la traccia
delle finestre originarie
che sono state tamponate

- Aperture esterne, verranno ripristinate le aperture originarie rinvenute durante la rimozione dell'intonaco nel 2005 attraverso la rimozione dei tamponamenti delle finestre originarie eseguiti negli anni '60/'70 e la chiusura delle aperture realizzate negli interventi precedenti con muratura portante ben ammorsata a quella esistente ai fini del miglioramento sismico della struttura portante;

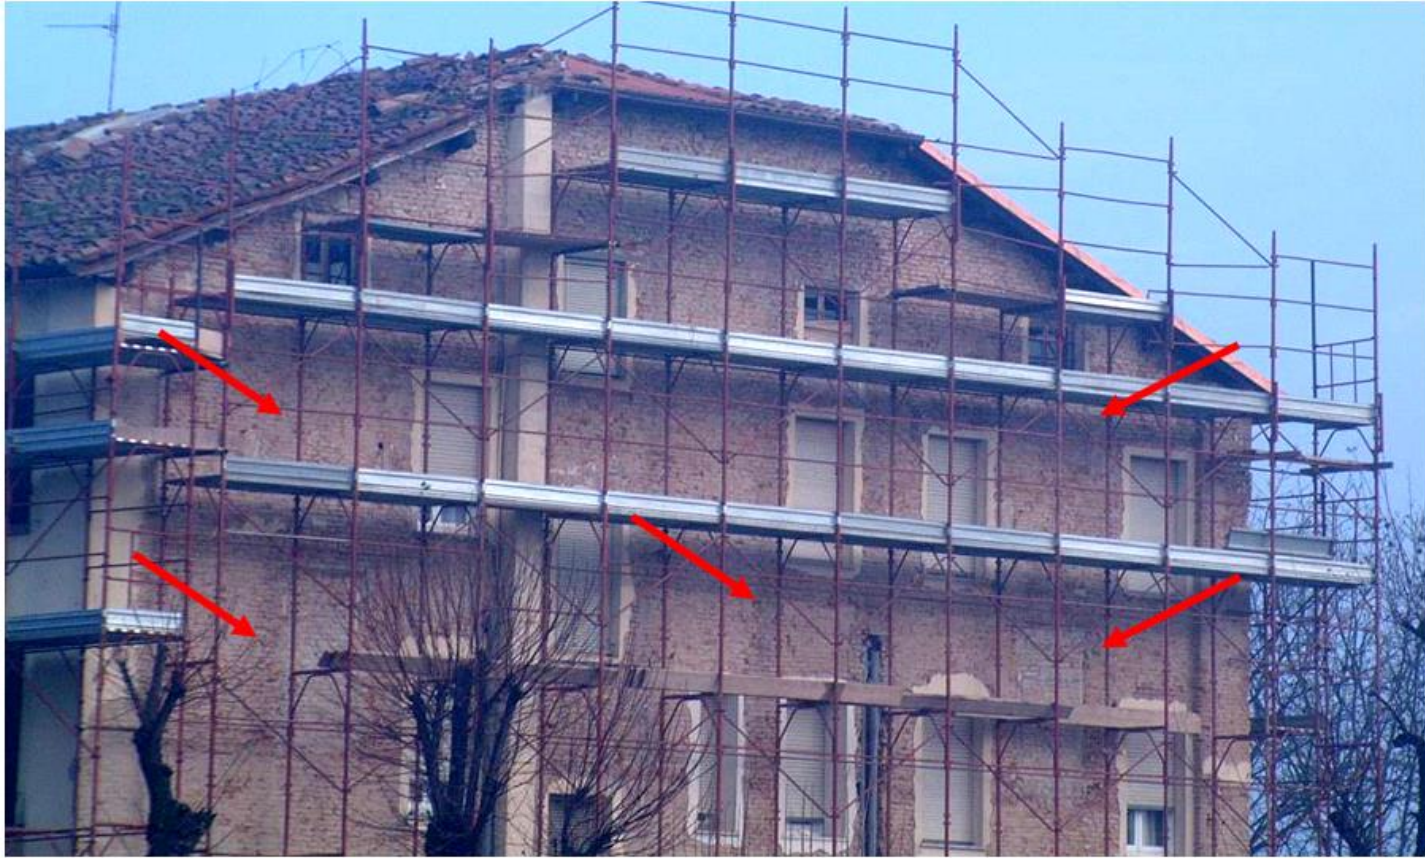
Prospetto Sud durante gli interventi del 2005

Il fronte nord e quello sud
sono quelli che hanno subito
le trasformazioni
più importanti,
non solo per le variazioni
in altezza ma anche
per la chiusura delle finestre
e l'apertura in nuova posizione

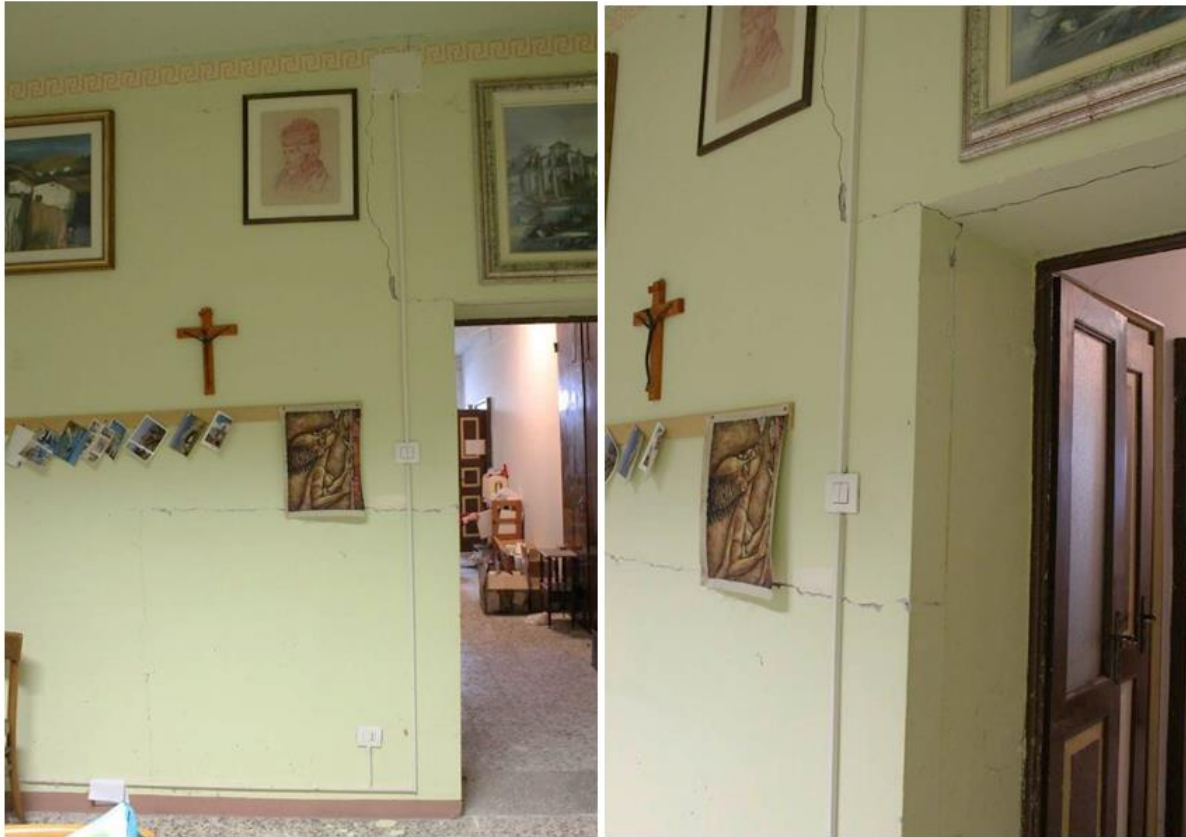
Piano terra – lesione su parete portante interna in corrispondenza di apertura

- Murature portanti esterne ed interne lesionate dal sisma 2012, interventi di scuci e cuci per risarcimento delle lesioni, compreso preventiva rimozione e successivo rifacimento dell'intonaco; Termocoibentazione sul lato interno di spessore 10 cm;

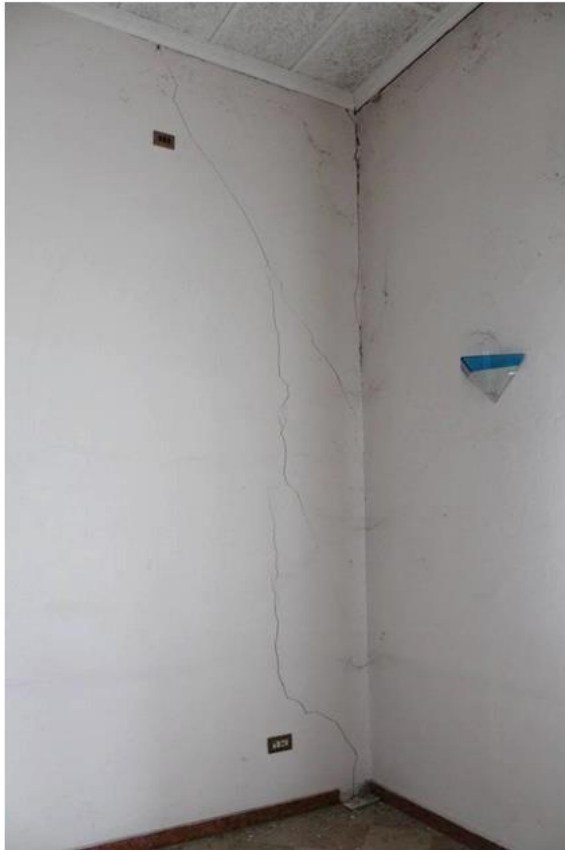
Piano primo teatrino – lesione su parete trasversale a ridosso della parete esterna ovest

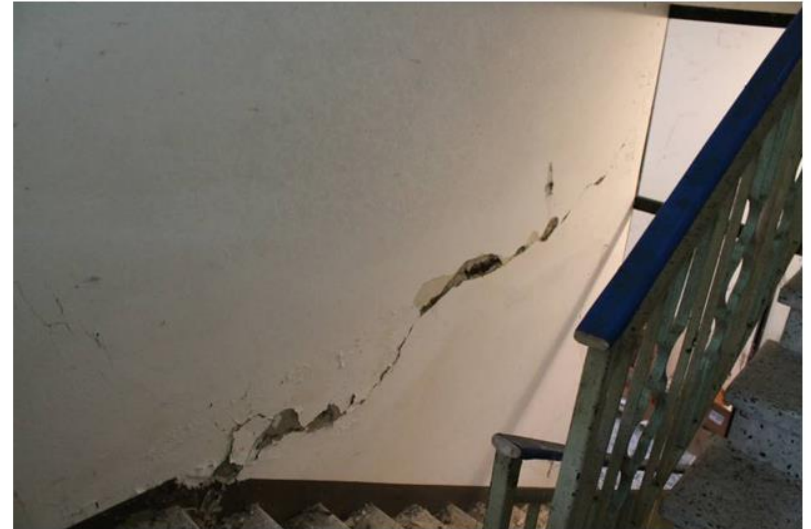
Piano primo vano scala sud – lesione su parete

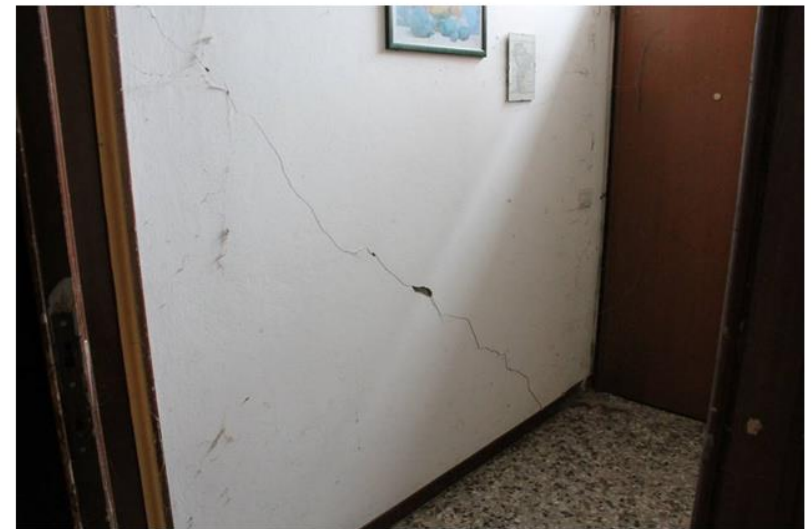
Piano terra – lesione su parete portante perpendicolare alla parete esterna ovest

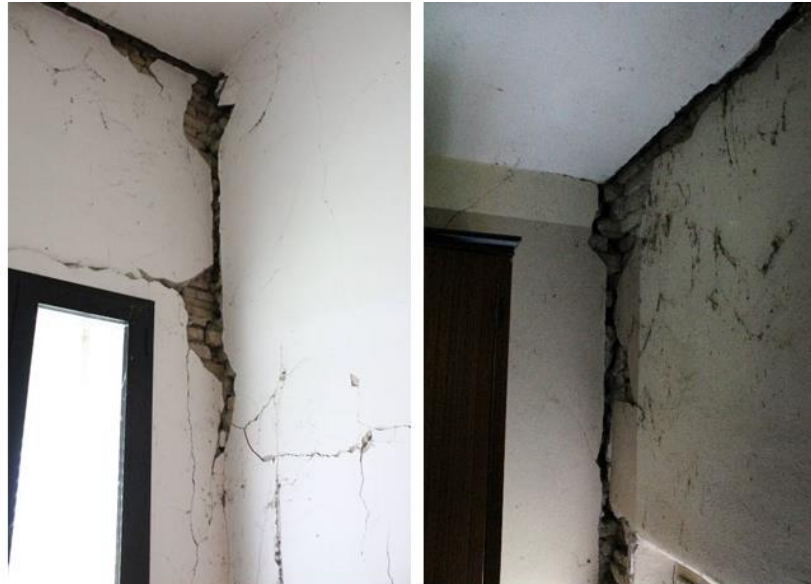
Piano terzo e vano scala sud – lesione tra parete esterna, soffitto e ed altra parete portante

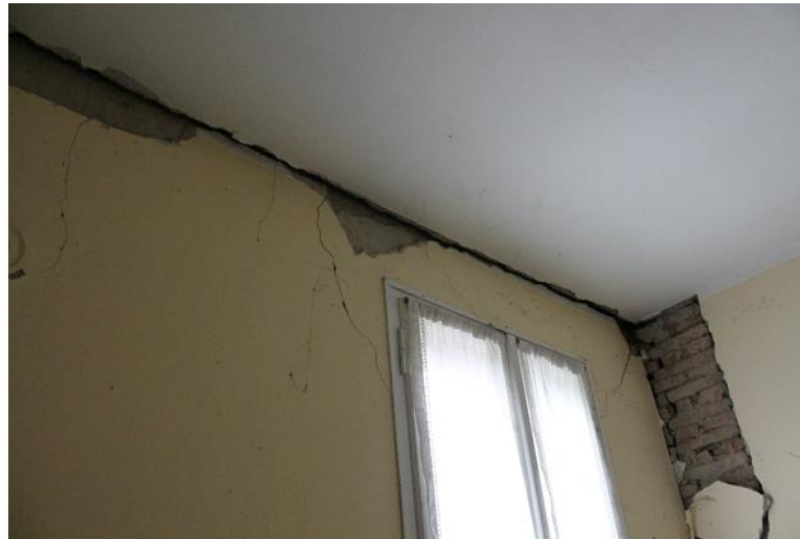
Piano secondo – lesione tra parete esterna, solaio e parete trasversale

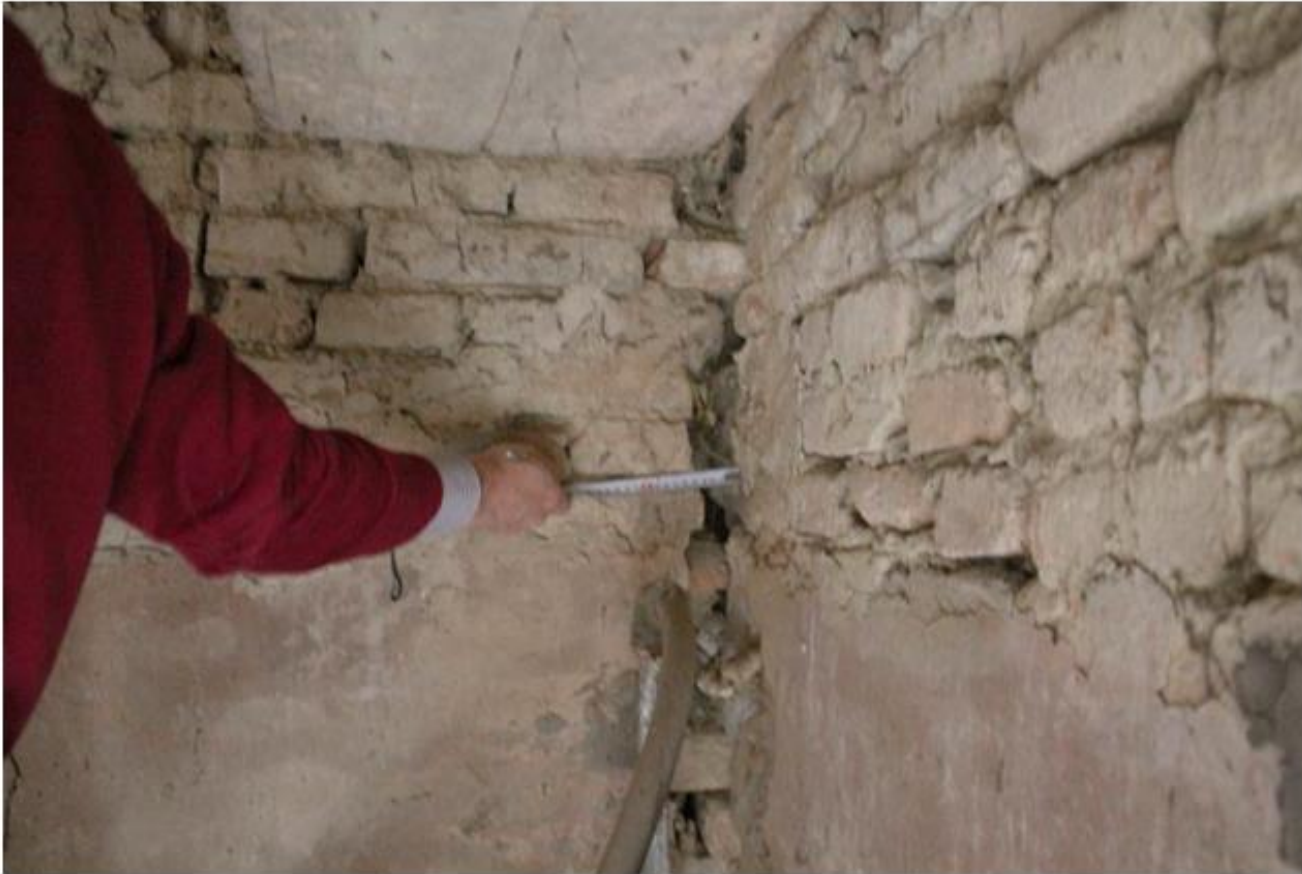
Piano terzo (sottotetto) – lesione tra parete esterna e ed altra parete portante

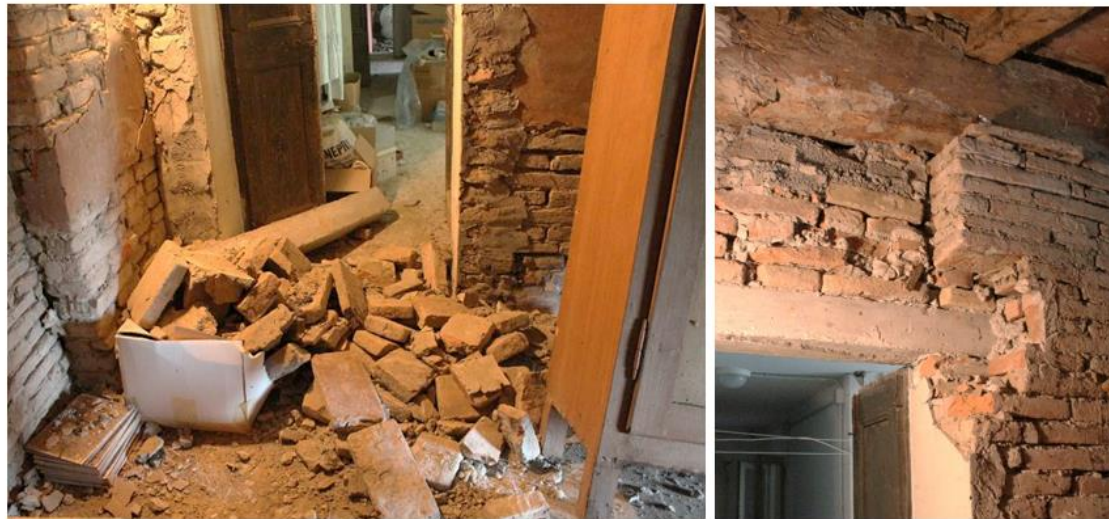
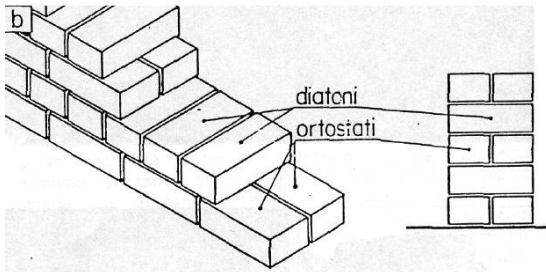
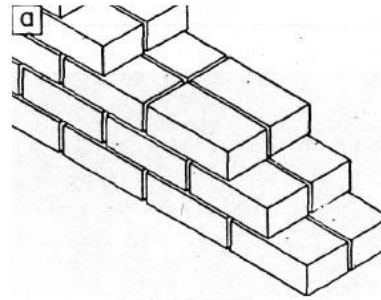
Piano terzo (sottotetto) – crollo di architrave e di controparete non ammassata
