**RICOSTRUZIONE POST SISMA 2012**

**ORATORIO  
DELLA MADONNA DELLO SPINO  
CAMPANILE DELLA CHIESA  
DI SAN PAOLO**

Riapertura dopo i lavori di restauro  
Domenica 2 novembre 2025

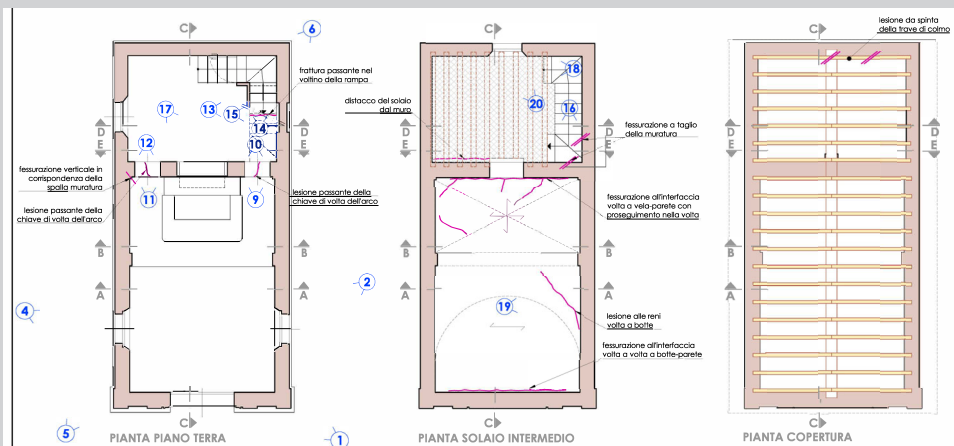
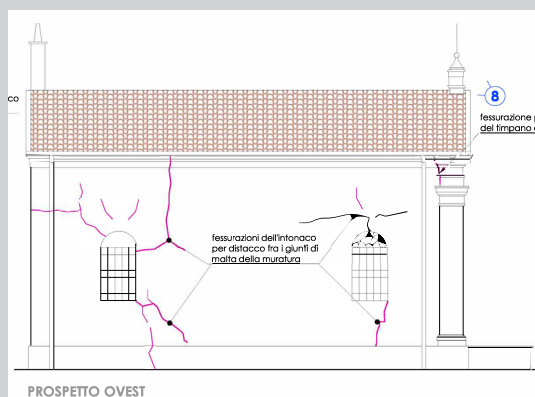
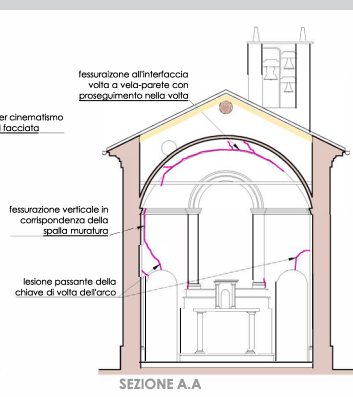
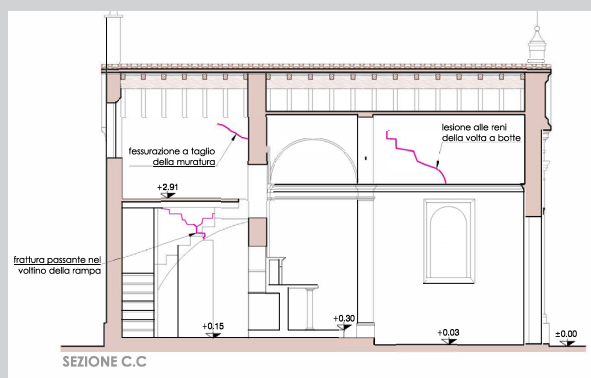
## RILIEVO DEL DANNO DELL'ORATORIO

I danni rilevati dovuti al sisma del 2012 consistevano in lesioni importanti e passanti che avevano interessato le murature, gli archi e le volte, tanto da richiedere importanti interventi di riparazione.

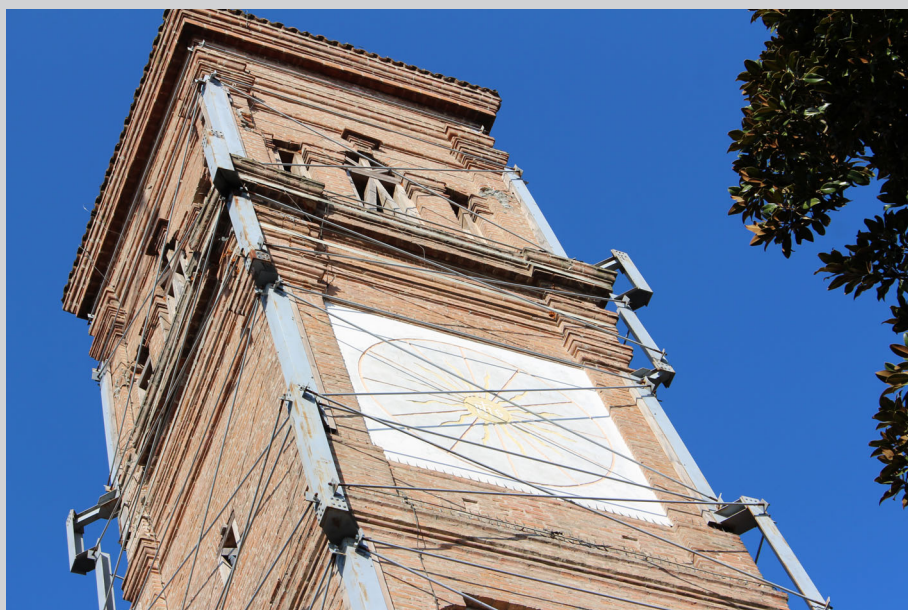
IL CAMPANILE CON LA MERIDIANA  
MESSO IN SICUREZZA DOPO I DANNI DEL TERREMOTO

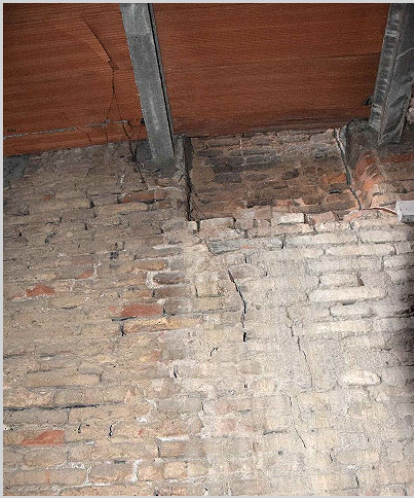
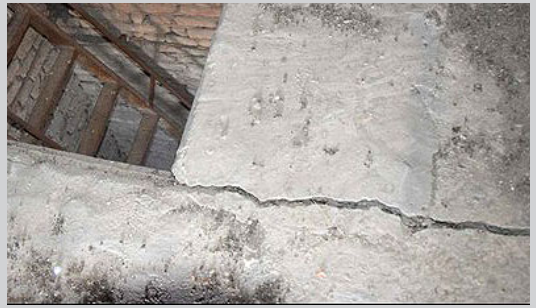
SULLA SINISTRA ESEMPIO DI LESIONE SUB-VERTICALE DOVUTA A TAGLIO E SOPRA LE LESIONI SU UN SOLAIO DEL CAMPANILE CAUSATE DALL'EVENTO SISMICO DEL 2012

Il danneggiamento rilevato all'interno della costruzione è il risultato della concomitanza dell'azione sismica del terremoto del 2012 e delle carenze costruttive intrinseche del campanile. Questo infatti è caratterizzato da una tessitura muraria irregolare, con giunti verticali degli elementi in laterizio quasi allineati, e con angolate con scarso ingranamento degli elementi in laterizio. A ciò si aggiunge lo stato della compagine muraria, fortemente disconnessa, con lacune diffuse sulle superfici interne del campanile, dovute sia a cause realizzative, sia ai rimaneggiamenti intercorsi nel tempo, caratteristica questa che indebolisce la risposta delle costruzioni all'azione sismica.

Si sono rilevate lesioni di notevole ampiezza (fino a qualche centimetro) che interessavano le murature (pilastrini di parte e d'angolo), gli archi e gli architravi delle finestre presenti su tutte e quattro le facciate. Sui pilastrini delle serliane si osservavano delle rotture a taglio localizzate nella sezione di attacco con il parapetto in muratura della cella muraria e lesioni isolate dovute allo schiacciamento degli stessi.

Infine, il progetto ha richiesto, prima di ogni altra lavorazione, la “riparazione” delle lesioni presenti nel fabbricato mediante la tecnica dello “scuci-cuci” finalizzata al ripristino della continuità muraria lungo le linee di fessurazione ed al risanamento di porzioni di muratura gravemente deteriorate o danneggiate.

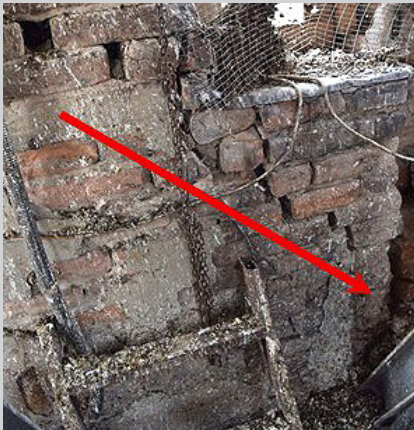
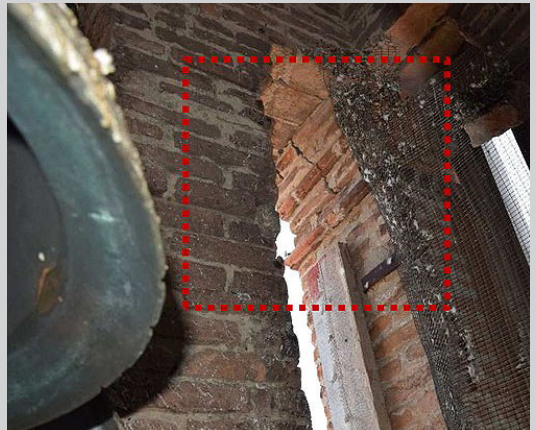
SULLA SINISTRA ESEMPIO DI LESIONE DOVUTA A TAGLIO CON DISLOCA-  
MENTO DEI LATERIZI E SULLA DESTRA LE LESIONI DOVUTE A SCHIACCIA-  
MENTO CHE CARATTERIZZANO I PILASTRINI DELLA CELLA CAMPANARIA

Le azioni simiche, di natura orizzontale, oltre a essere responsabili di rotture a taglio della compagine muraria hanno comportato evidenti fuori piombo dei pilastrini in muratura tra le aperture, con importanti dislocazioni degli elementi rispetto alla loro sedi, danno questo a tal punto da portare alla messa in sicurezza dell'intero campanile nel periodo subito seguente il verificarsi degli eventi sismici del 2012, operata dai Vigili del Fuoco.

I pilastri, architettonicamente nobilitati da capitelli, risultavano compromessi da un punto di vista strutturale con una importante rotazione fuori dal loro asse. Tale situazione rendeva impossibile la conservazione degli stessi nella loro attuale configurazione, portando alla necessità di individuare soluzioni alternative.

Lo smontaggio e il rimontaggio dei singoli laterizi che compongono il pilastro avrebbe portato come risultato alla realizzazione di un elemento composto da “vecchie parti”, ma totalmente nuovo. La soluzione adottata è stata quindi un'altra: i pilastri, intesi come un unico macro-elemento, composto da malta e laterizio, e non la sommatoria di elementi più piccoli (i laterizi soltanto), sono stati distaccati dalla parte superiore e riallineati alle strutture murarie permettendo loro di ri-adempiere, opportunamente consolidati e imperniati alle vele, alle funzioni strutturali.

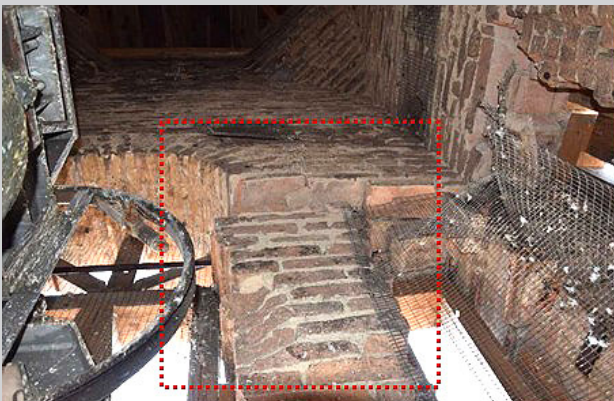
ESEMPIO  
DI DISLOCAZIONE  
DEGLI ELEMENTI  
STRUTTURALI  
E ARCHITETTONICI  
DELLA  
CELLA CAMPANARIA

La cella campanaria presentava, infine, delle lesioni in corrispondenza delle angolate di notevole entità. Tali danneggiamenti non solo erano dovuti alle sollecitazioni sismiche, ma erano anche resi possibili dalla mancanza di ritegni e presidi che permettano di collegare le murature perimetrali, come, ad esempio, delle catene.

Una volta effettuato il riallineamento dei pilastri della cella, per una migliore risposta sismica del campanile e per incrementare la resistenza a presso flessione della torre campanaria, sono stati inseriti all'interno del fusto quattro angolari metallici che corrono lungo tutta l'altezza della costruzione e che sono stati ancorati alla muratura. Questi sono stati raccordati tra loro orizzontalmente mediante cerchiature metalliche disposte a livello dei nuovi solai lignei di interpiano, non solo realizzati per essere strutturalmente più idonei rispetto ai solai precedenti, ma anche maggiormente compatibili con l'involucro in muratura.

Sempre a livello della cella campanaria, essendo questa caratterizzata da una minore rigidità rispetto al sottostante livello del campanile, a causa delle numerose e grandi aperture presenti, a livello della copertura è stato inserito un cordolo metallico, per un migliore comportamento scatolare, e dei controventi a croce. Questi risultano minimamente visibili dal basso attraverso le serliane, e sono concepiti per non arrecare alcun impedimento all'attività dei campanari.
