SISMA 2012

QUARANTOLI - COMUNE DI MIRANDOLA - PARROCCHIA DI S. MARIA AD NIVES

PROGETTO DI RESTAURO E CONSOLIDAMENTO DELLA CASA CANONICA

Settembre 2019

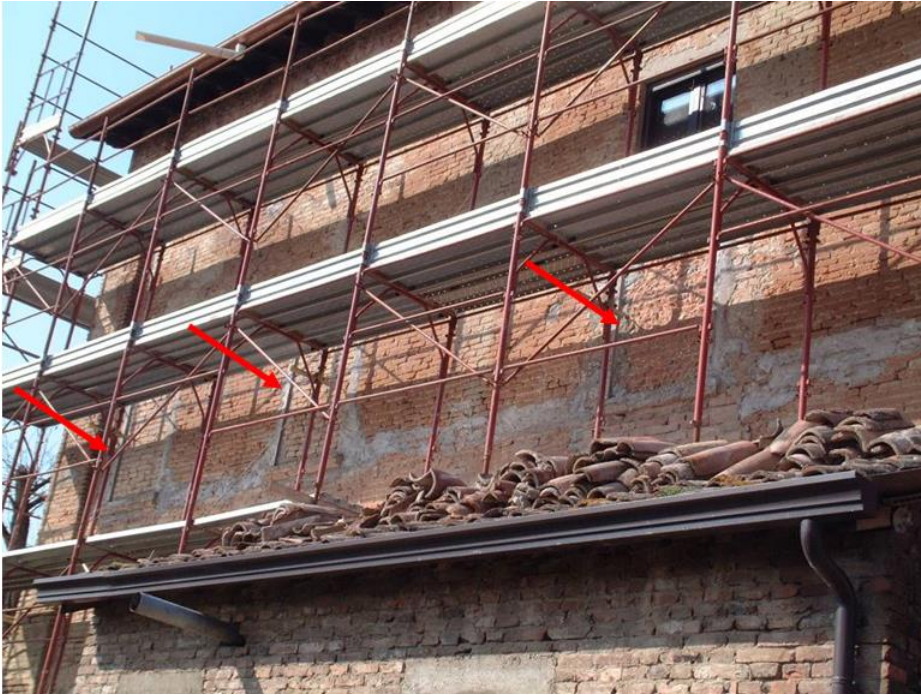
Prospetto Est durante gli interventi del 2005

Nel fronte est
è leggibile la traccia
delle finestre originarie
che sono state tamponate

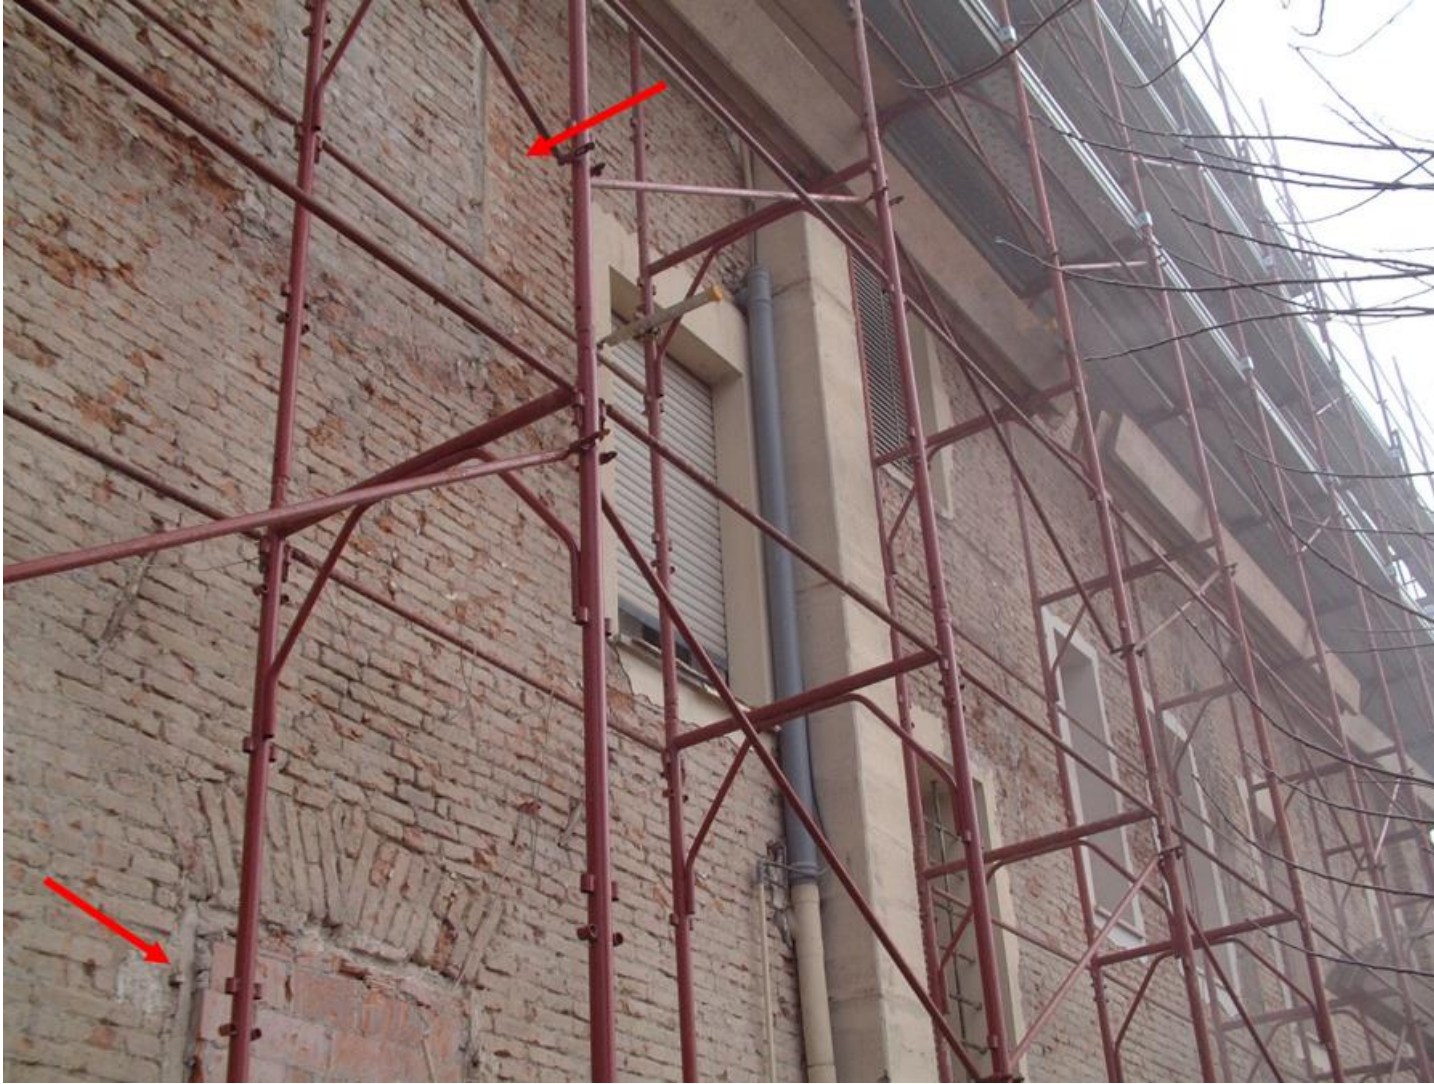
Prospetto Sud durante gli interventi del 2005

Il fronte nord e quello sud
sono quelli che hanno subito
le trasformazioni
più importanti,
non solo per le variazioni
in altezza ma anche
per la chiusura delle finestre
e l'apertura in nuova posizione

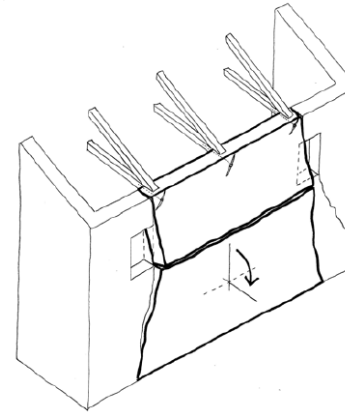
M.2.4 Meccanismo di rotazione fuori piano della parete laterale vincolata efficacemente su quattro lati con formazione di una o due cerniere cilindriche orizzontali

La parete laterale ha un comportamento simile a una piastra vincolata su quattro lati. Il vincolo di sommità può essere esercitato da tiranti o cordoli che garantiscono un efficace collegamento tra orditura principale del tetto e parete laterale.

Il meccanismo prevede la formazione di una o due cerniere orizzontali intermedie.

Le lesioni tipiche sono orizzontali in corrispondenza delle cerniere cilindriche e pressoché verticali alle estremità delle parti in rotazione.

L'insorgenza del meccanismo è fortemente condizionata dalla presenza di forature che comportano una maggiore deformabilità della parete.

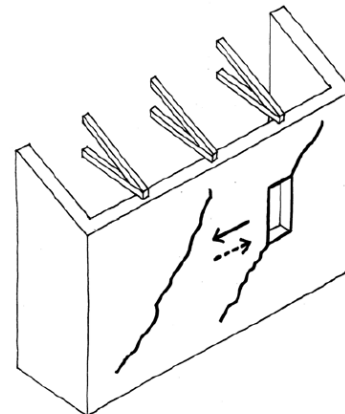
M.2.5 Meccanismo di rottura a taglio della parete laterale

Il meccanismo comporta la rottura a taglio per azioni nel piano della muratura con la comparsa di lesioni ad andamento obliquo o incrociato. Si può manifestare anche con scorrimenti lungo superfici di discontinuità, interfacce di accrescimento della fabbrica o superfici a minore resistenza allo scorrimento orizzontale dovuta alla scarsa qualità del legante della muratura.

Eventuali forature presenti costituiscono una via preferenziale per il percorso delle lesioni.

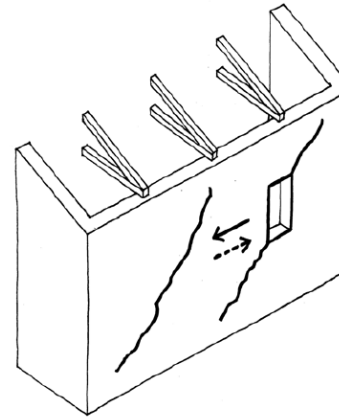
M.2.5 Meccanismo di rottura a taglio della parete laterale

Il meccanismo comporta la rottura a taglio per azioni nel piano della muratura con la comparsa di lesioni ad andamento obliquo o incrociato. Si può manifestare anche con scorrimenti lungo superfici di discontinuità, interfacce di accrescimento della fabbrica o superfici a minore resistenza allo scorrimento orizzontale dovuta alla scarsa qualità del legante della muratura. Eventuali forature presenti costituiscono una via preferenziale per il percorso delle lesioni.

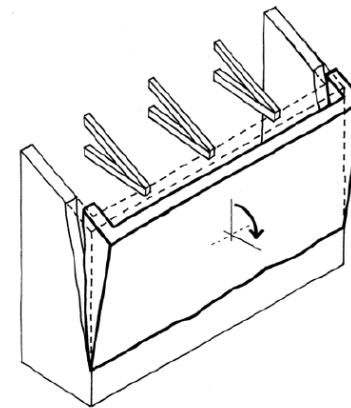
M.2.1 Meccanismo di rotazione fuori piano della parete laterale con formazione di cerniera cilindrica orizzontale alla base

Il meccanismo si sviluppa in modo analogo a quello del ribaltamento di facciata: la parete si comporta come una mensola incastrata alla base; per effetto del meccanismo si formano delle lesioni in corrispondenza delle fasce di sovrapposizione laterali con andamento inclinato e/o verticale nel caso di discontinuità tra le parti.

L'attivazione del meccanismo è fortemente influenzata dalla eventuale presenza nell'aula di una volta che esercita una spinta orizzontale sull'intera lunghezza della parete.

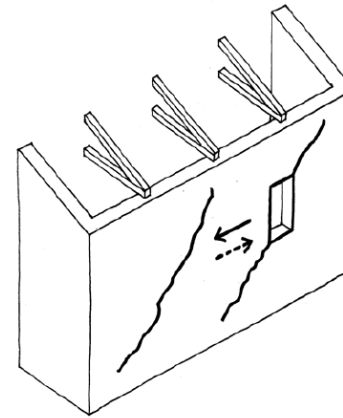
M.2.5 Meccanismo di rottura a taglio della parete laterale

Il meccanismo comporta la rottura a taglio per azioni nel piano della muratura con la comparsa di lesioni ad andamento obliquo o incrociato. Si può manifestare anche con scorrimenti lungo superfici di discontinuità, interfacce di accrescimento della fabbrica o superfici a minore resistenza allo scorrimento orizzontale dovuta alla scarsa qualità del legante della muratura. Eventuali forature presenti costituiscono una via preferenziale per il percorso delle lesioni.

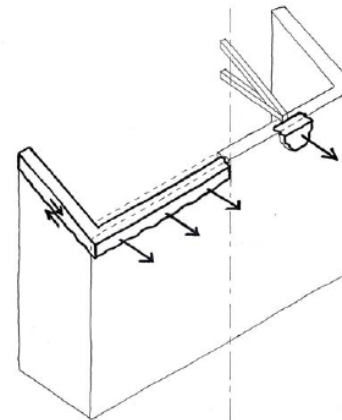
M.2.7 Meccanismo di scorrimento tra copertura e parete laterale

Il meccanismo consiste in uno scorrimento localizzato in corrispondenza dell'interfaccia tra la copertura e la muratura della parete laterale. Si verifica se la copertura è stata semplicemente appoggiata alla sommità del muro oppure se è stato realizzato un intervento di cordolatura scarsamente ammortato alle murature sottostanti. Se l'intervento ha comportato un incremento di carico (ad esempio per la realizzazione di una cappa in calcestruzzo) o se la qualità della muratura nella parte sommitale non è in grado di trasferire gli sforzi trasmessi dalla copertura, il meccanismo si manifesta con la disgregazione della parte muraria in sommità.

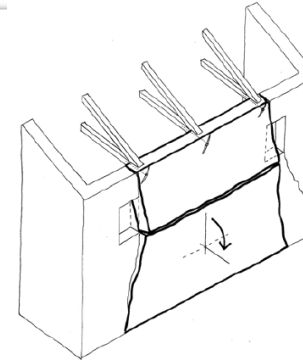
M.2.4 Meccanismo di rotazione fuori piano della parete laterale vincolata efficacemente su quattro lati con formazione di una o due cerniere cilindriche orizzontali

La parete laterale ha un comportamento simile a una piastra vincolata su quattro lati. Il vincolo di sommità può essere esercitato da tiranti o cordoli che garantiscono un efficace collegamento tra orditura principale del tetto e parete laterale. Il meccanismo prevede la formazione di una o due cerniere orizzontali intermedie. Le lesioni tipiche sono orizzontali in corrispondenza delle cerniere cilindriche e pressoché verticali alle estremità delle parti in rotazione. L'insorgenza del meccanismo è fortemente condizionata dalla presenza di forature che comportano una maggiore deformabilità della parete.

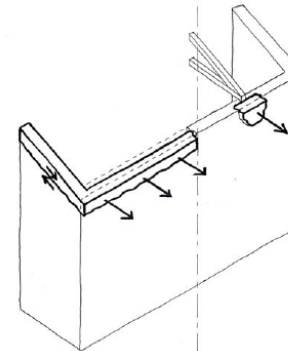
M.2.7 Meccanismo di scorrimento tra copertura e parete laterale

Il meccanismo consiste in uno scorrimento localizzato in corrispondenza dell'interfaccia tra la copertura e la muratura della parete laterale. Si verifica se la copertura è stata semplicemente appoggiata alla sommità del muro oppure se è stato realizzato un intervento di cordolatura scarsamente ammortato alle murature sottostanti. Se l'intervento ha comportato un incremento di carico (ad esempio per la realizzazione di una cappa in calcestruzzo) o se la qualità della muratura nella parte sommitale non è in grado di trasferire gli sforzi trasmessi dalla copertura, il meccanismo si manifesta con la disgregazione della parte muraria in sommità.

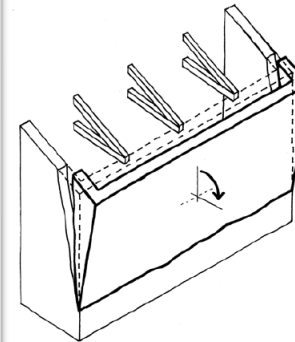
M.2.1 Meccanismo di rotazione fuori piano della parete laterale con formazione di cerniera cilindrica orizzontale alla base

Il meccanismo si sviluppa in modo analogo a quello del ribaltamento di facciata: la parete si comporta come una mensola incastrata alla base; per effetto del meccanismo si formano delle lesioni in corrispondenza delle fasce di sovrapposizione laterali con andamento inclinato e/o verticale nel caso di discontinuità tra le parti. L'attivazione del meccanismo è fortemente influenzata dalla eventuale presenza nell'aula di una volta che esercita una spinta orizzontale sull'intera lunghezza della parete.
