**RICOSTRUZIONE POST SISMA 2012**

**ORATORIO  
DELLA MADONNA DELLO SPINO  
CAMPANILE DELLA CHIESA  
DI SAN PAOLO**

Riapertura dopo i lavori di restauro  
Domenica 2 novembre 2025

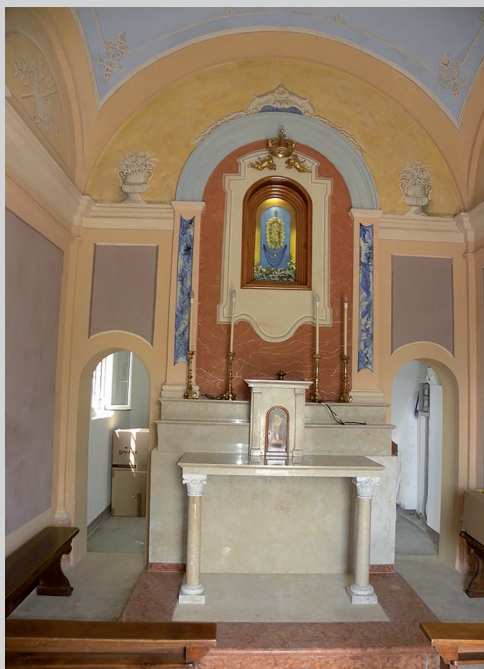
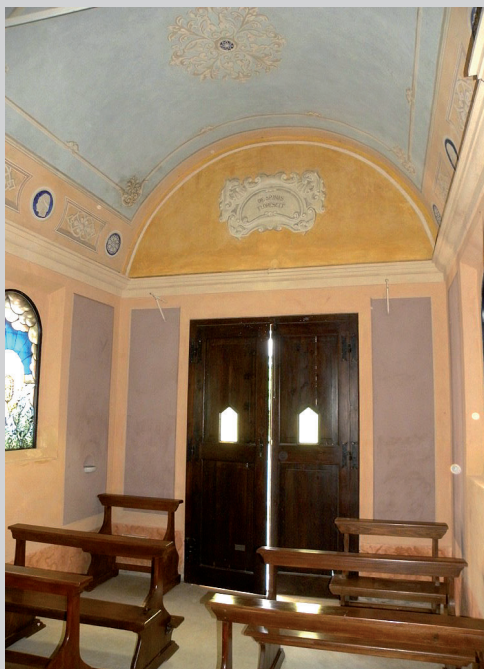
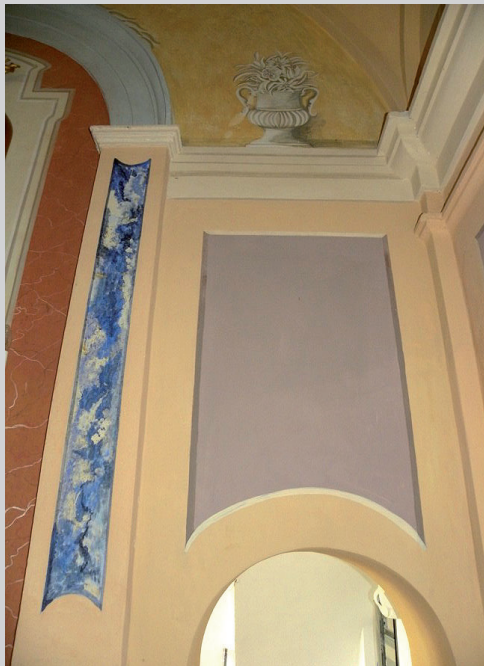
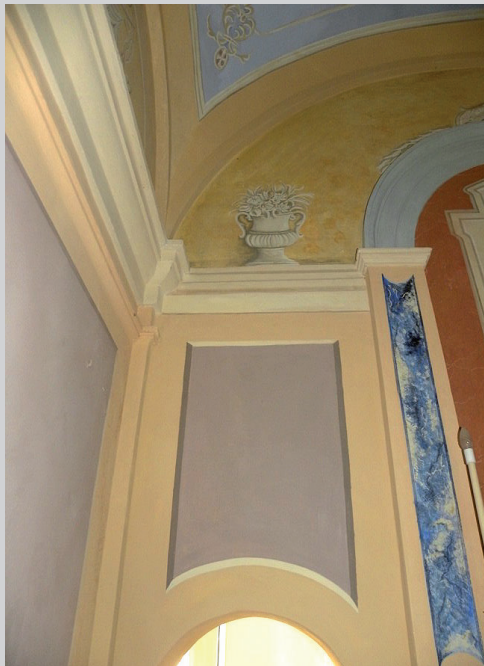
A LAVORI ULTIMATI

I danni rilevati dovuti al sisma del 2012 consistevano in lesioni importanti e passanti che avevano interessato le murature, gli archi e le volte, tanto da richiedere importanti interventi di riparazione.

Per ripristinare le normali condizioni di sicurezza per l'uso dell'edificio sono stati eseguiti diversi interventi per ricostruire e riparare le apparecchiature murarie lesionate anche con l'impiego di iniezioni di malte/resine e l'applicazione di appositi bendaggi con fibre. Altri interventi strutturali hanno riguardato: il rinforzo e consolidamento della rampa della scala mediante placcaggio intradossale; il ripristino e miglioramento delle piattabande delle aperture ad arco tramite barre di acciaio; il miglioramento delle connessioni fra travi del coperto e murature di appoggio, inclusa quella della trave di colmo e i timpani per evitarne il ribaltamento. Completano l'opera gli interventi sulle finiture, quali intonaci e tinteggi, e il ripristino delle decorazioni pittoriche interne, nei limiti della finanziabilità degli interventi complessivi. Sono inoltre stati installati dispositivi anti-caduta in copertura ("Linea Vita").

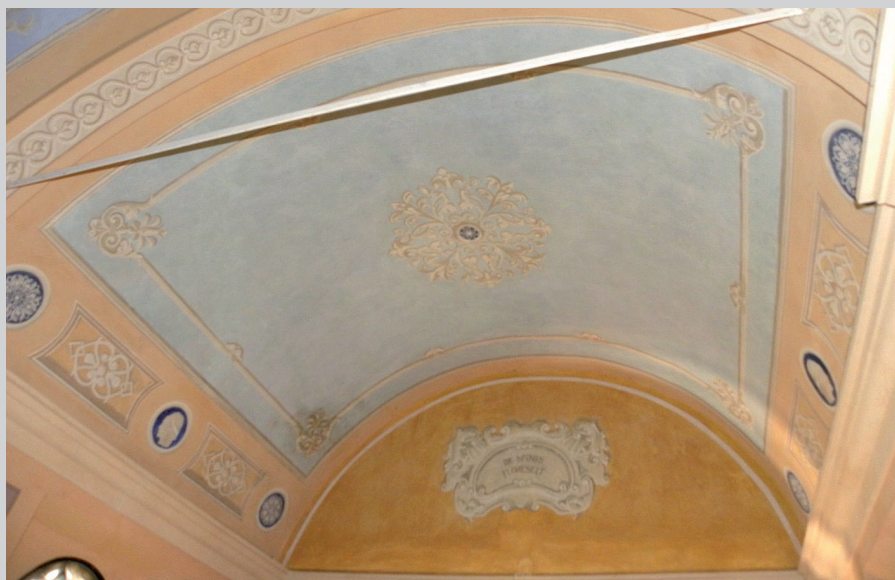
LA VOLTA RESTAURATA

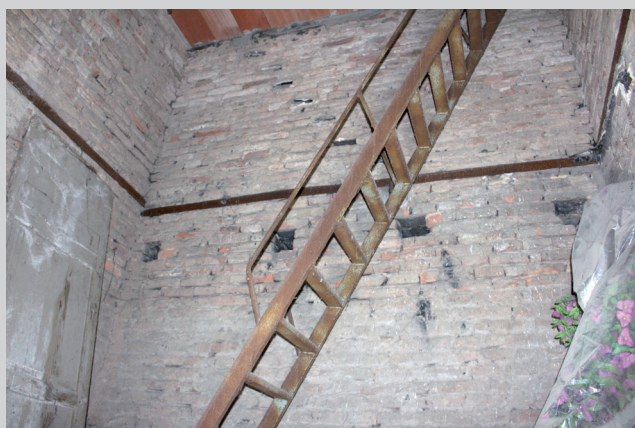
ELEMENTI  
METALLICI  
INSERITI NELLA  
MURATURA IN  
CORRISPONDENZA  
DI ANTICHI SOLAI  
(FOTO PRECEDEN-  
TI IL RESTAURO)

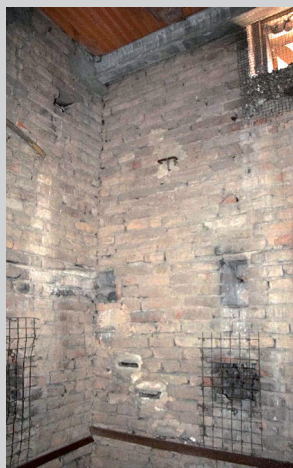
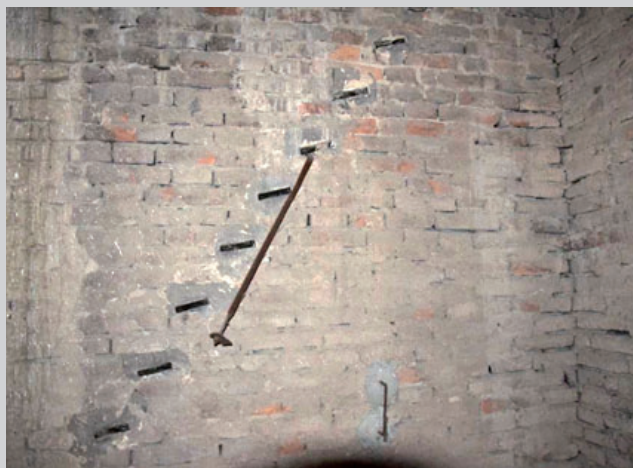
A SINISTRA I SEGNI DEGLI ALLOGGIAMENTI DELLE ANTICHE TRAVI  
LIGNEE E A DESTRA S I SEGNI DELL'ANTICO CORPO SCALA

nazione degli antichi solai lignei e l'inserimento di nuovi impalcati in laterizio, realizzati sfalsati rispetto agli originali, di cui però rimangono tracce nelle pareti interne.

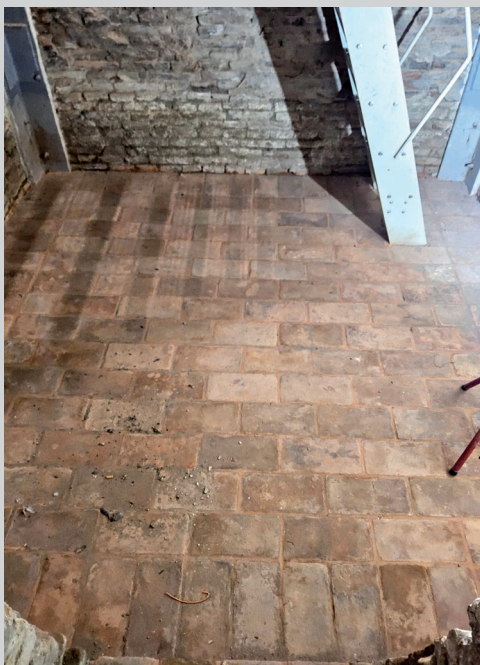
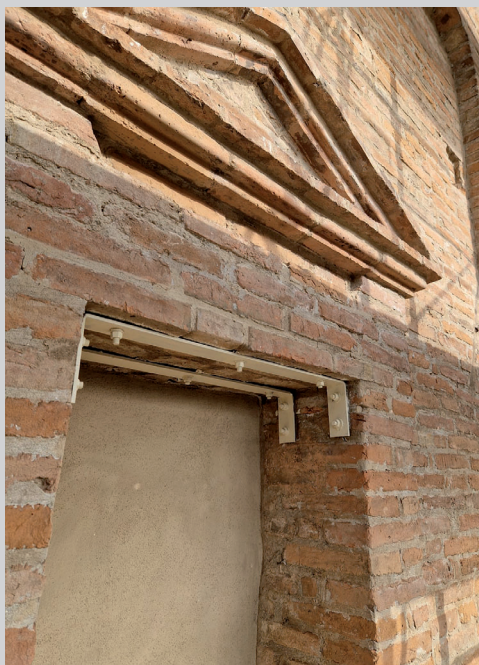
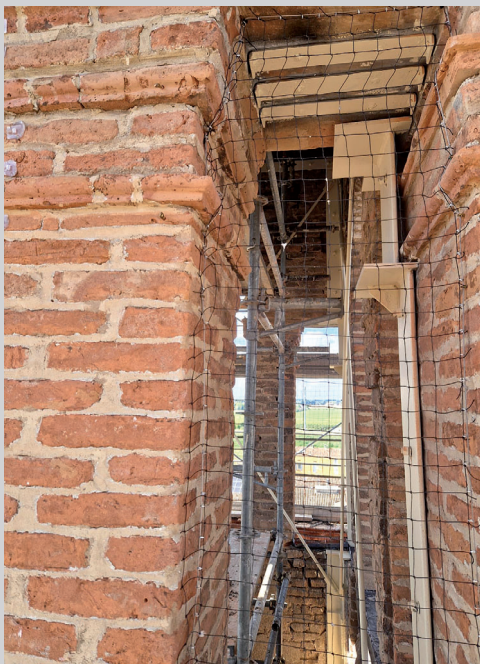
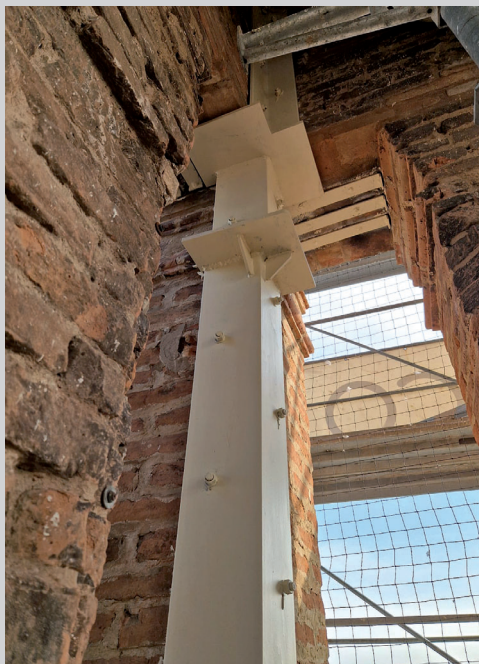
PARTICOLARI DOPO IL RESTAURO

Questo quadro fessurativo aumentava man mano che si saliva verso l'alto: il fusto presentava numerose lesioni con andamento verticale, e danni agli impalcati, alcuni ampi anche fino a 10 centimetri, causati dallo spostamento relativo tra le murature. Salendo, le lesioni sulla cella campanaria assumevano un'ampiezza ragguardevole, tale da mettere a rischio la pubblica incolumità.

Si sono rilevate lesioni di notevole ampiezza (fino a qualche centimetro) che interessavano le murature (pilastrini di parte e d'angolo), gli archi e gli architravi delle finestre presenti su tutte e quattro le facciate. Sui pilastrini delle serliane si osservavano delle rotture a taglio localizzate nella sezione di attacco con il parapetto in muratura della cella muraria e lesioni isolate dovute allo schiacciamento degli stessi.

Le azioni simiche, di natura orizzontale, oltre a essere responsabili di rotture a taglio della compagine muraria hanno comportato evidenti fuori piombo dei pilastrini in muratura tra le aperture, con importanti dislocazioni degli elementi rispetto alla loro sedi, danno questo a tal punto da portare alla messa in sicurezza dell'intero campanile nel periodo subito seguente il verificarsi degli eventi sismici del 2012, operata dai Vigili del Fuoco.

La cella campanaria presentava, infine, delle lesioni in corrispondenza delle angolate di notevole entità. Tali danneggiamenti non solo erano dovuti alle sollecitazioni sismiche, ma erano anche resi possibili dalla mancanza di ritegni e presidi che permettano di collegare le murature perimetrali, come, ad esempio, delle catene.

Una volta effettuato il riallineamento dei pilastri della cella, per una migliore risposta sismica del campanile e per incrementare la resistenza a presso flessione della torre campanaria, sono stati inseriti all'interno del fusto quattro angolari metallici che corrono lungo tutta l'altezza della costruzione e che sono stati ancorati alla muratura. Questi sono stati raccordati tra loro orizzontalmente mediante cerchiature metalliche disposte a livello dei nuovi solai lignei di interpiano, non solo realizzati per essere strutturalmente più idonei rispetto ai solai precedenti, ma anche maggiormente compatibili con l'involucro in muratura.

Infine, il progetto ha richiesto, prima di ogni altra lavorazione, la “riparazione” delle lesioni presenti nel fabbricato mediante la tecnica dello “scuci-cuci” finalizzata al ripristino della continuità muraria lungo le linee di fessurazione ed al risanamento di porzioni di muratura gravemente deteriorate o danneggiate.

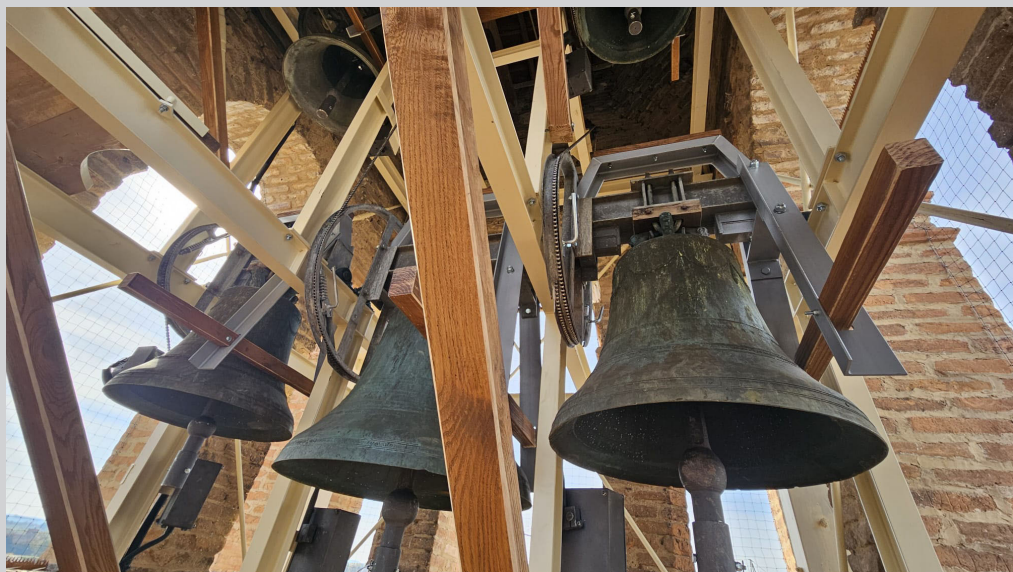
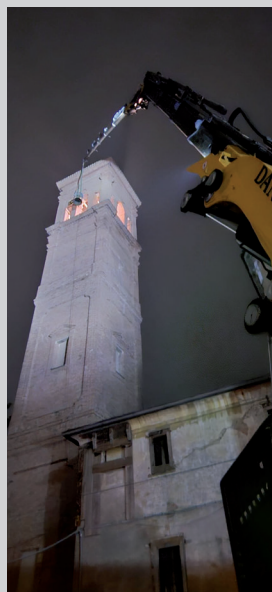
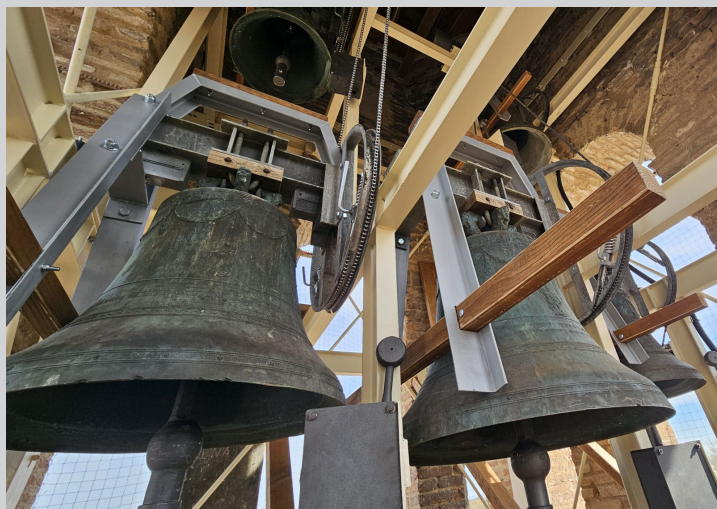
I restauri del campanile, ed in particolare quelli per riparare i corposi danni alla cella campanaria, a seguito del terremoto del maggio 2012 e la rinata attenzione verso l’arte campanaria tradizionale, promossa dalla collaborazione fra le Associazioni Campanari territoriali e la Soprintendenza Archeologia, Belle Arti e Paesaggio di Bologna, hanno dato impulso al completo rinnovamento del sistema di suono delle campane.

SI MONTANO LE CAMPANE  
SUL CAMPANILE RESTAURATO

La nuova incastellatura consente infatti di suonare le campane secondo il sistema “alla bolognese”.

Le campane sono disposte su due livelli. Al livello inferiore si trovano le tre campane maggiori (Grossa, Mezzana e Mezzanella) mentre al livello superiore sono collocate le due minori (Quarta e Piccola). Si sono opportunamente studiate le postazioni di suono dei campanari e ciascuna campana è stata dotata di tutti gli elementi necessari al suono manuale tradizionale (mozzo, ponte, spalliera ecc.).
