TRAMUSCHIO - COMUNE DI MIRANDOLA - PARROCCHIA DELLE VISITAZIONE DELLA BEATA VERGINE **PROGETTO DI RESTAURO E CONSOLIDAMENTO DELLA CASA CANONICA**

PROGETTISTI:

Ing. Gianni Bertozzi arch. Daniele Lazzari

Febbraio 2020

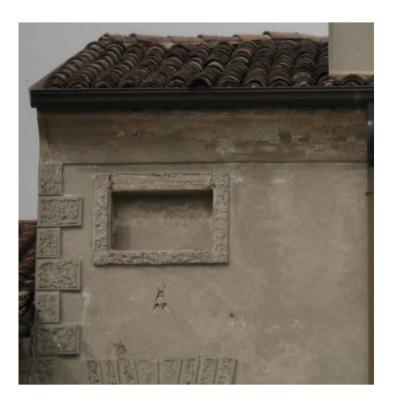
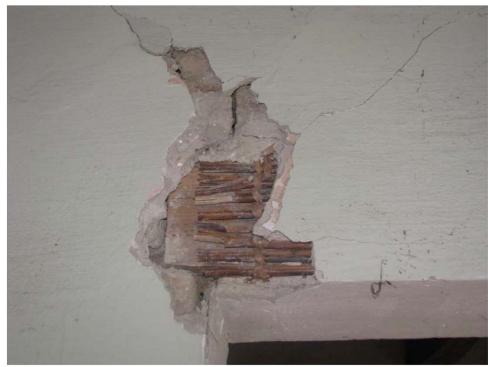
L'edificio si caratterizza per la regolarità del volume e delle facciate scandite da aperture dotate di architravi in rilievo con soglie in mattone intonacate, per i primi due livelli, cornici per le finestre del piano sottotetto.

Altre particolarità sono rappresentate dalla zoccolatura che perimetra i tre lati dell'edificio fino a fondersi con le soglie delle finestre, e dalle bugne d'angolo che si elevano fino al cornicione avente profilo curvilineo.

La struttura verticale del fabbricato è costituita da muratura di mattoni pieni che al piano terra risulta parzialmente nascosta da contro-parete in forati di laterizio, mentre la struttura orizzontale è composta da struttura lignea a doppia orditura dotata di pianelle in laterizio ricoperte al piano primo da una pavimentazione in ceramica finto cotto realizzata presumibilmente negli anni sessanta.

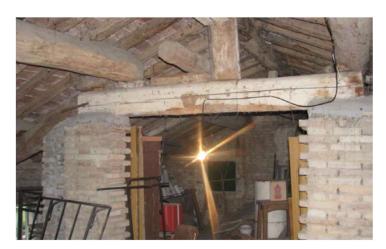
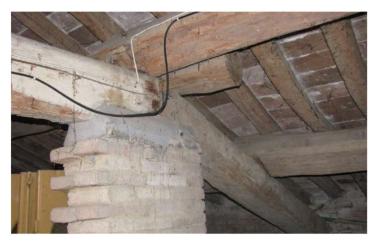
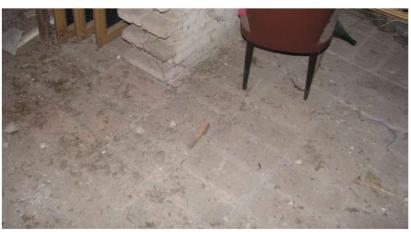
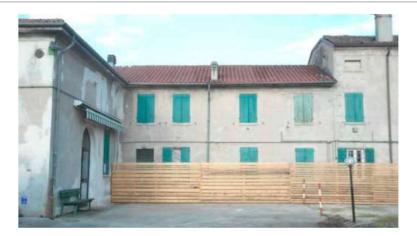
Il piano sottotetto permette una facile lettura delle strutture che si mostrano a vista, in particolare il tetto risulta composto da travi e travicelli in legno, pianelle, guaina impermeabilizzante e manto di coppi mentre il pavimento è costituito direttamente dallo strato di tavelle del solaio sottostante.

La tipologia della copertura è quella tipica delle costruzioni dell'epoca, con due falde contrapposte in corrispondenza delle due facciate principali, e due piccole falde spioventi sui fianchi a smussare i "timpani" laterali.

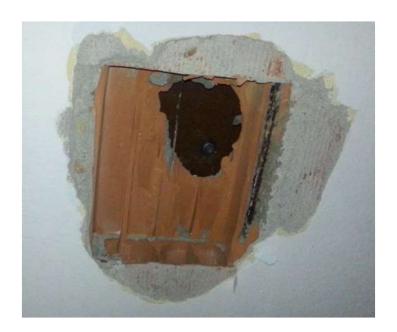
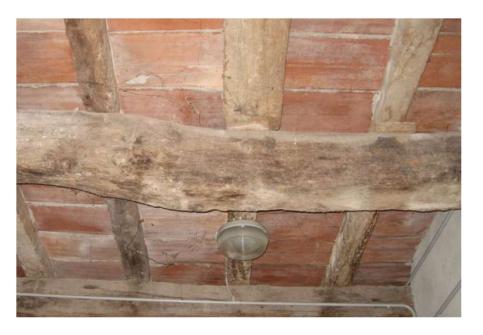
I solai sono di varie tipologie dovute agli interventi di ristrutturazione realizzati nel corso del tempo.

Oltre ad una porzione di solaio piano in legno e pianelle, si rileva una superficie estesa di solaio il latero-cemento "SAP" con elementi rompi-tratta in putrelle metalliche a doppia "T".

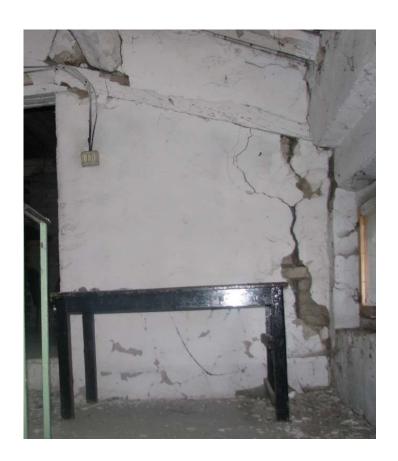
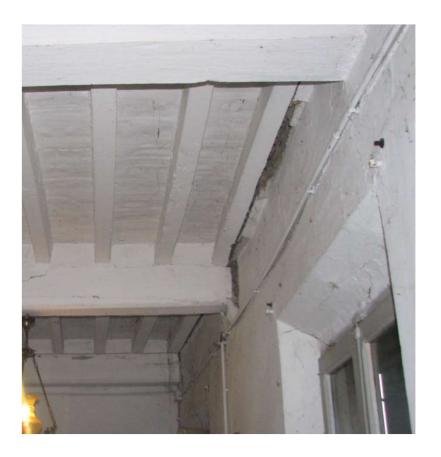
Meccanismo di ribaltamento composto di parete

Meccanismo di distacco della parete laterale

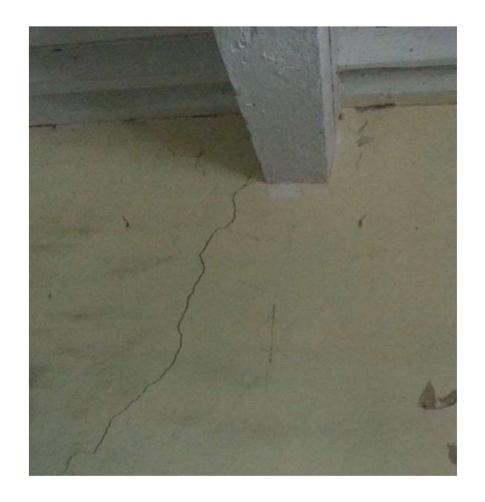
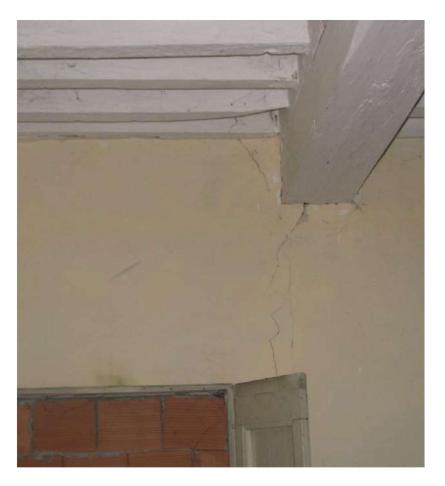
Lesioni per schiacciamento della muratura

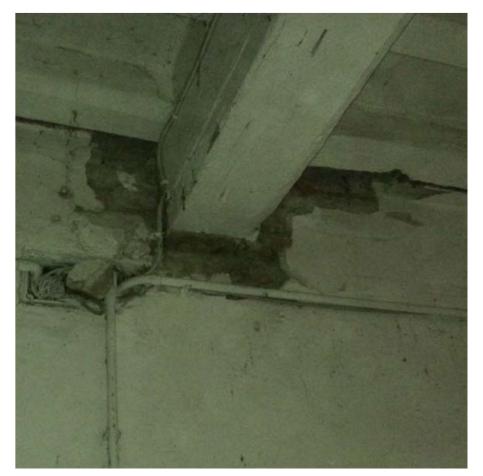
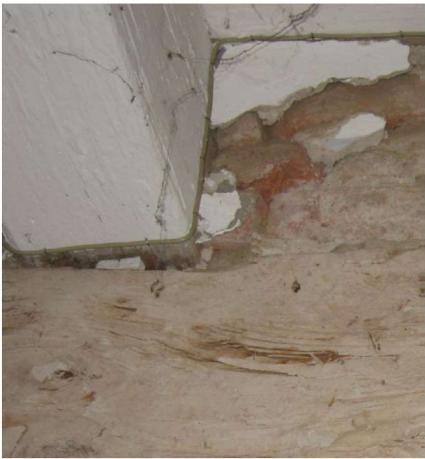
Sfilamento delle travature lignee

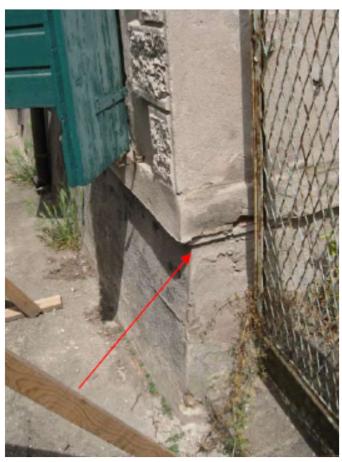
In corrispondenza della quota di pavimento lo stato di fatto registra un taglio continuo alla base delle murature realizzato in passato per impedire la risalita capillare dell'acqua presente nel terreno.

La presenza di tale discontinuità introduce nel comportamento globale della struttura una fonte d'incertezza non trascurabile e di dubbia interpretazione potendosi determinare concentrazioni di azioni, in particolare di tipo orizzontale e quindi sismico, in punti singolari della struttura senza possibilità di previsione.

Tra le soluzioni progettuali prese in considerazione, si è preliminarmente valutata l'opportunità di inserire delle colonnine di collegamento con il metodo del "scuci - cuci". Si è ritenuto tale metodo poco idoneo soprattutto in considerazione della forte perturbazione che si introdurrebbe nello stato tensionale in essere. Per evitare concentrazioni di tensioni in occorrenza del sisma, l'intervento dovrebbe infatti essere ripetuto molte volte su ogni allineamento con necessità di effettuare numerosi scassi nella muratura da cui le inevitabili perturbazioni in parola che di fatto si traducono in delocalizzazione delle tensioni verticali in punti singolari della muratura.

Si è presa in considerazione la soluzione con perforazioni armate di barre in acciaio inox, in quanto è l'unica che permette di ristabilire la continuità strutturale delle murature esistenti con perturbazioni minime potendosi praticare con fori di diametro relativamente piccoli.

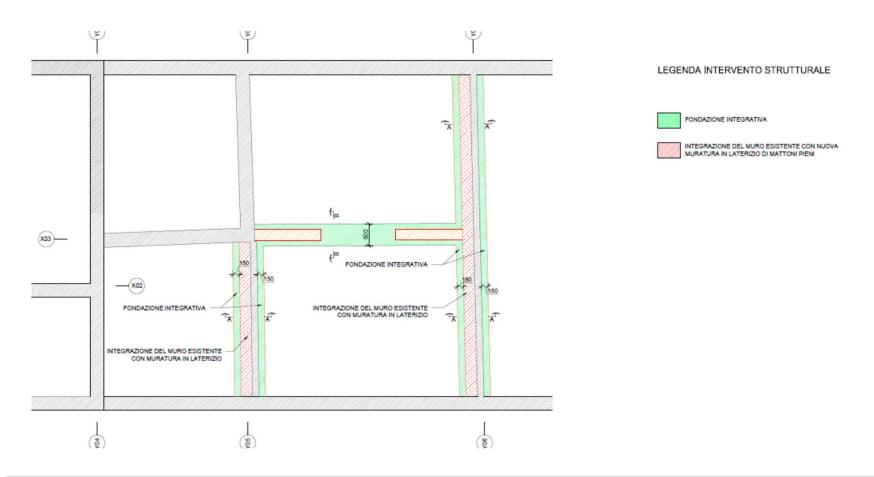
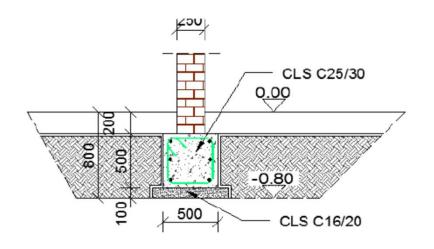
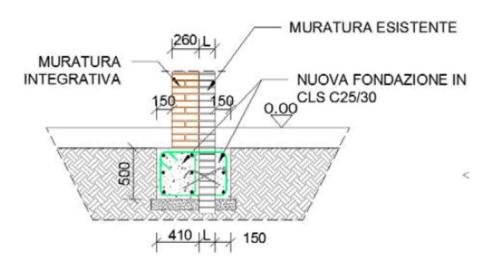
La "Canonica 2" presenta delle gravi insufficienze strutturali riconducibili alla quasi assoluta assenza di pareti trasversali di controventamento ed alla non continuità da cielo a terra dell'allineamento X03, presente solamente a livello 1.

Il progetto prevede pertanto l'integrazione dello spessore degli allineamenti trasversali Y05 e Y06 con muratura in laterizio di mattoni pieni a due teste e la realizzazione di nuova muratura nell'allineamento X03 a livello 0.

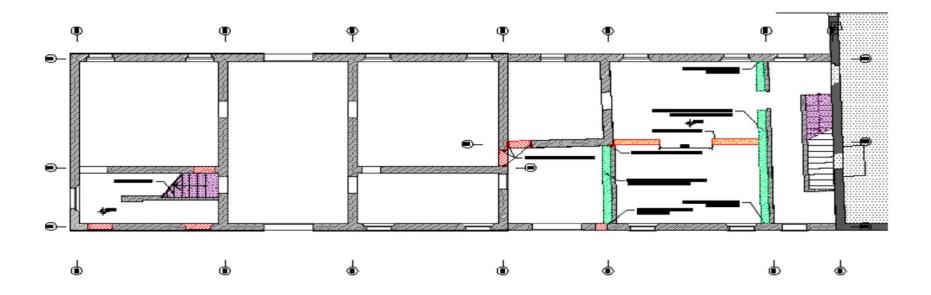
INTERVENTO DI INTEGRAZIONE DELLO SPESSORE DEL MURO

L'intervento in progetto introduce un vincolo tra la Canonica 1 e la Canonica 2 per mezzo di correlazioni in corrispondenza degli orizzontamenti e della copertura come descritto nel seguito. Contemporaneamente si dota la Canonica 2 di un opportuno e bilanciato sistema di controventamento in direzione trasversale aumentando la consistenza muraria degli allineamenti murari Y05 e Y06, dalle fondazioni alla copertura. L'intervento prevede infatti l'integrazione dello spessore del muro esistente con muratura in laterizio di mattoni pieni e malta.

scala 1:20

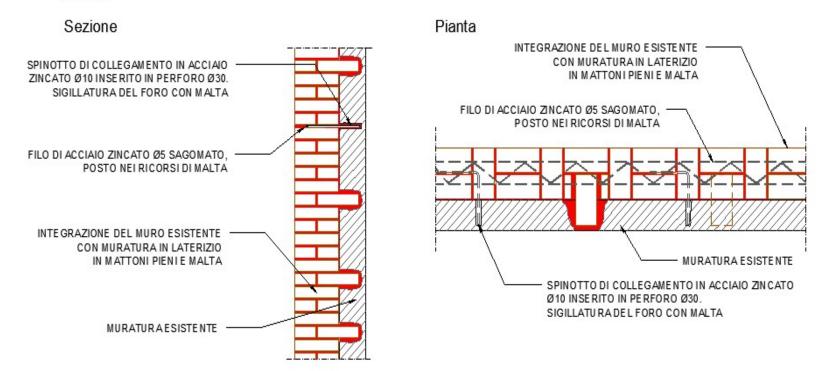
Altri interventi sulle murature previsti sono:

- il ripristino della continuità strutturale mediante richiusura delle nicchie e cerchiatura di quelle aperture che hanno manifestato una maggiore concentrazione dello stato tensionale nel corso dell'evento sismico.
- La rigenerazione della malta inconsistente e di scarsa qualità con iniezioni di malta idraulica
- Risarcitura a cuci-scuci delle lesioni maggiori e con colatura di malta pozzolanica per quelle minori
- Ricostruzione a cuci-scuci della porzione di muratura del sottotetto che evidenzia notevoli spanciamenti

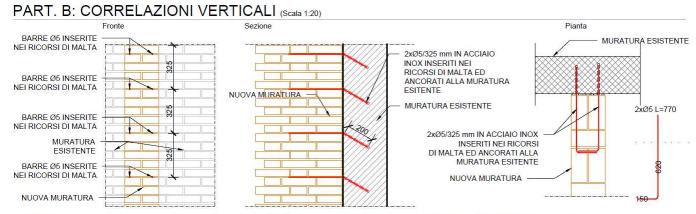
(*) NOTA: LA CORRELAZIONE DESCRITTA È RIPETUTA CON LE MEDESIME MODALITÀ ANCHE NEGLI OMOLOGHI ALLINEAMENTI DEI LIVELLI SUPERIORI

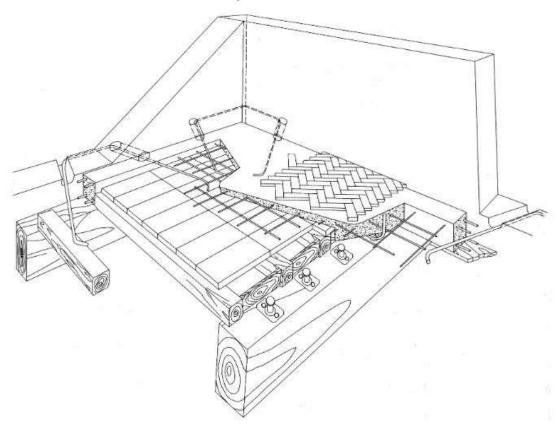
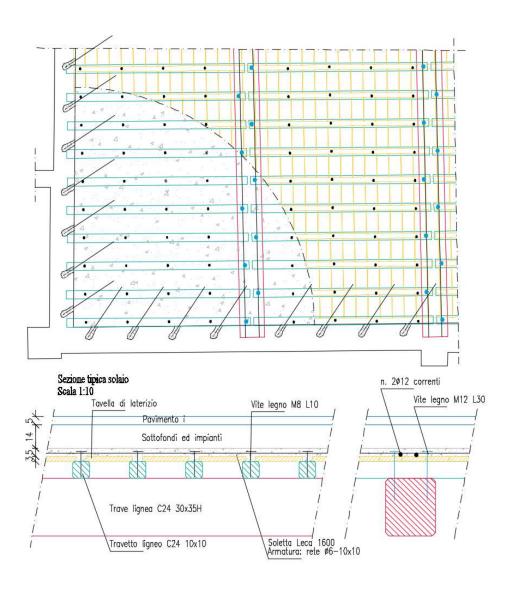
SOLAI con pianelle in laterizio:

L'orizzontamento è solidarizzato alle pareti perimetrali per mezzo di coppie di spinottature armate Φ 12/500 mm inserite in perfori Φ 30 saturati con malta.

Si sovrappone al pianellato esistente una soletta in calcestruzzo resa collaborante con l'uso di connettori. La soletta deve essere collegata anche alle murature perimetrali.

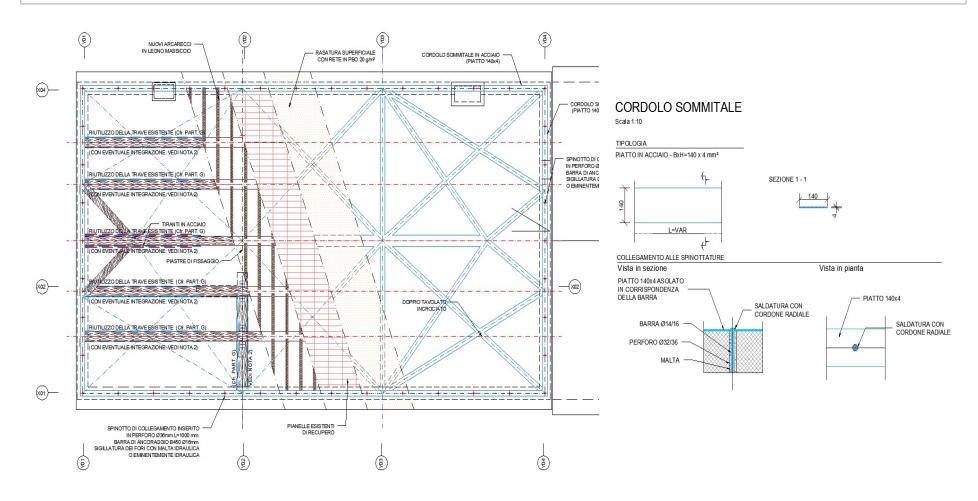
Per conferire un minimo di stabilità alle pianelle senza introdurre percettibili aumenti di massa nella configurazione in progetto, si effettua una rasatura dell'estradosso con malta di tipo pozzolanico completata da una rete a bassa grammatura in PBO.

La necessaria rigidezza di piano sarà garantita da un sistema di controventi ad "X" realizzati con piatti metallici e raccordati al cordolo perimetrale, anch'esso metallico e provvisto dei citati tirafondi. Il dettaglio è riportato nella successiva figura.

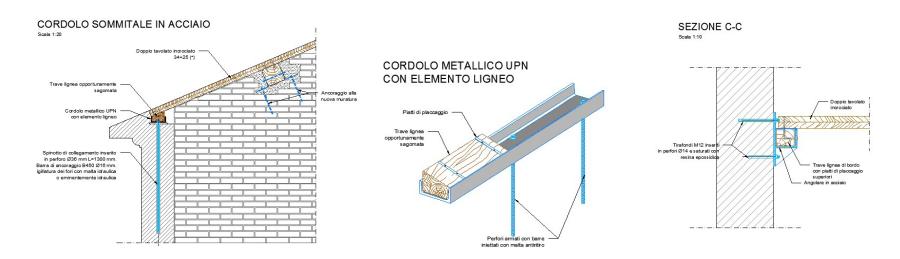
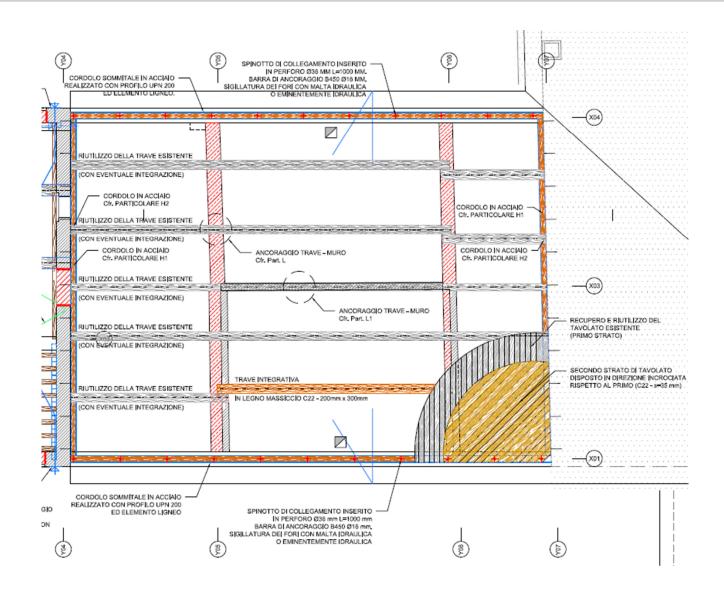
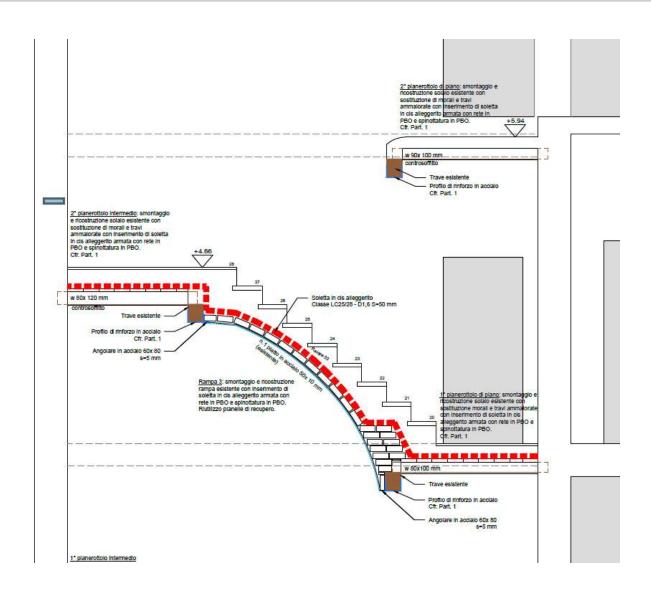
Nella copertura della Canonica 2 si semplifica lo schema strutturale attuale eliminando l'ordito secondario ed aggiungendo un secondo tavolato per meglio garantire la rigidezza di piano.

Per permettere di chiodare il tavolato al cordolo perimetrale, quest'ultimo presenta una conformazione diversa da quella della Canonica 1. Il cordolo infatti in questo caso si presenta come un profilo UPN che ingloba un elemento ligneo che agevolerà il fissaggio del tavolato. Il dettaglio dell'intervento in questo caso è riportato nelle successive figure.

Anche in questo caso, ogni elemento (tavole, arcarecci, travi) è vincolato a quello gerarchicamente superiore per mezzo di chiodature e/o piastre che ne impediscono lo sfilamento ed il ribaltamento.

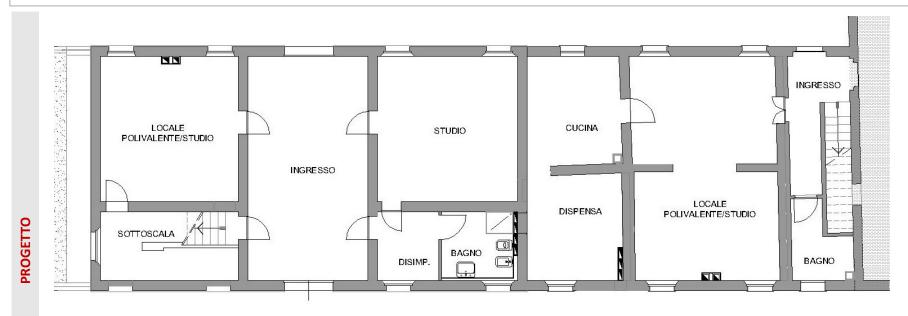
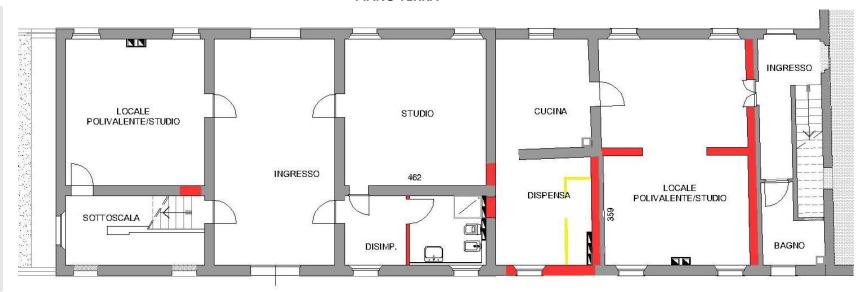
PIANO TERRA

La proposta progettuale architettonica: piano terra

INTERVENTI
